TWIN Tips

Technical Warranty Information Tips

Edisi IX—Maret 2014

Axle Casing Breakage (Rear Axle housing RT3210HV, RTH3312)

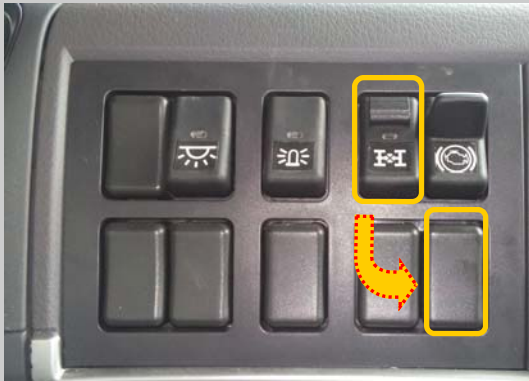
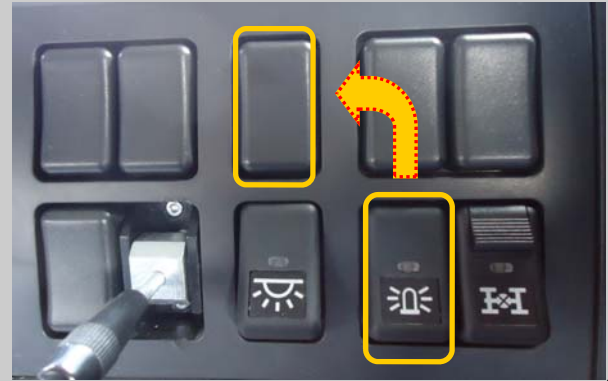
Sebagai seorang driver banyak hal - hal yang perlu diperhatikan ketika mengoperasikan sebuah unit. Sebagai contoh seorang driver harus hati - hati dalam melakukan aktivasi sebuah switch yang terdapat pada dashboard cabin. Banyak ditemukan kesalahan aktivasi system yang dikarenakan driver tidak melihat saat mengaktifkan switch tersebut, misalnya driver hendak menyalakan rotary lamp yang sering digunakan pada area tambang namun salah menekan dan justru menyalakan switch Diff Lock yang posisinya berdekatan dengan switch Rotary Lamp. Hal tersebut bisa mengakibatkan kerusakan pada komponen Diff Lock apabila kesalahan aktivasi tersebut saat unit sedang berjalan, dikarenakan Diff Lock pada unit tidak boleh diaktifkan pada saat unit sedang berjalan.

Untuk menghindari kejadian tersebut, ada hal yang bisa dilakukan untuk meminimalkan atau menghilangkan kesalahan aktivasi antara switch Rotary Lamp / switch engine brake dengan switch Diff Lock yaitu dengan cara memindahkan salah satu posisiswitch tersebut. Sebagai contoh switch yang dipindahkan yaitu switch Rotary lamp. Switch rotary lamp bisa dipindakan pada barisan untuk switch tambahan yang masih kosong seperti pada gambar berikut.

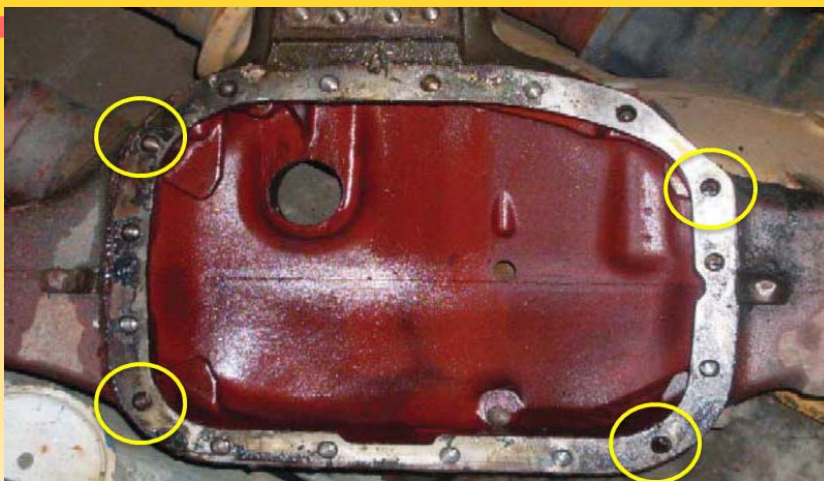
Ditemukan kerusakan yang terjadi pada Rear Axle Housing, terjadi crack / keretakan pada Rear-Front Axle housing maupun Rear-Rear Axle housing. Seperti gambar dibawah ini yang ditunjukkan pada lingkaran kuning.

- Crack terjadi di sudut kiri atas atau pojok kanan atas adalah karena over stres pada Housing, karena Housing tersebut over flexing dan twisting. Hal ini kemungkinan besar terjadi ketika truk beroperasi dalam kecepatan tinggi di jalan dengan permukaan yang buruk dan juga melakukan pengereman dengan keras / mendadak.

- Crack terjadi di sudut kanan bawah kiri atau bawah yang terjadi akibat stress dan ekspansi pada housing, karena tekanan beban kejut atau muatan yang berlebihan.

- Retak yang terjadi pada axle housing tidak terkait dengan masalah kualitas tetapi lebih kepada kondisi operasional.

- Retak ini terjadi akibat stress pada housing yang melebihi batas kekuatan dari materialnya.

- Material mengalami stress dan menerima beban kejut terjadi karena truk dikemudikan pada jalan yang permukaannya kasar dengan kecepatan tinggi dan dikombinasikan dengan pengereman yang keras.

Untuk mengurangi kasus keretakan pada axle housing, tindakan preventif perlu dilakukan agar umur komponen menjadi lebih panjang dengan cara :

- Jaga batas kecepatan kendaraan dan memantau kebiasaan mengemudi di permukaan jalan kasar.

- Melakukan perawatan jalan untuk mencegah atau mengurangi area permukaan jalan dengan lubang yang dalam.

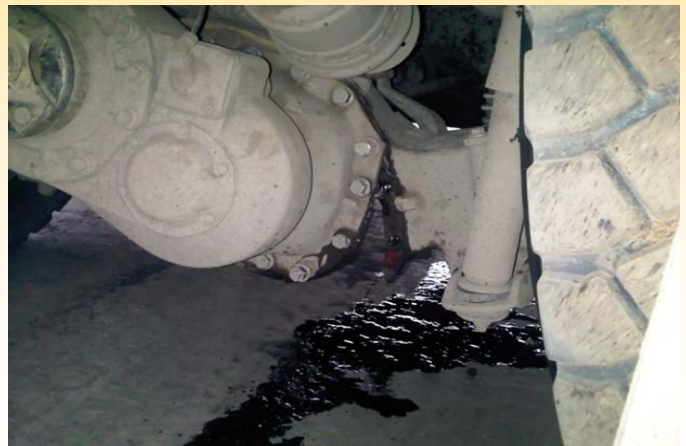
Dalam kasus terburuk, axle housing bisa pecah sepenuhnya menjadi dua bagian, seperti yang ditunjukkan pada gambar di bawah ini

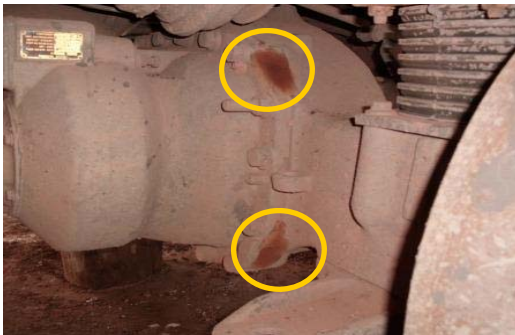
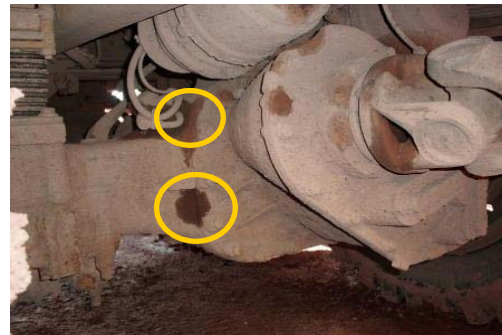
- Secara teratur memantau kondisi housing differential dan axle housing joint. Jika ada indikasi rembesan oli atau kebocoran itu berarti joint mulai longgar, seperti ditunjukkan oleh gambar di bawah ini. Hal ini disebabkan karena melonggarnya pengencangan torsi baut atau mur pada housing.
