Technical Warranty Information Tips

TSB 43 - 163 Kegagalan proses kalibrasi “Stroke Length” pada Transmisi I-Shift

WB 432-1-01 Kerusakan Speedometer Sensor dan Control Housing I-Shift

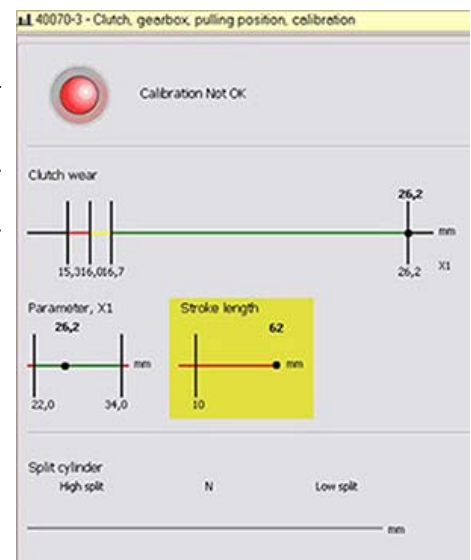
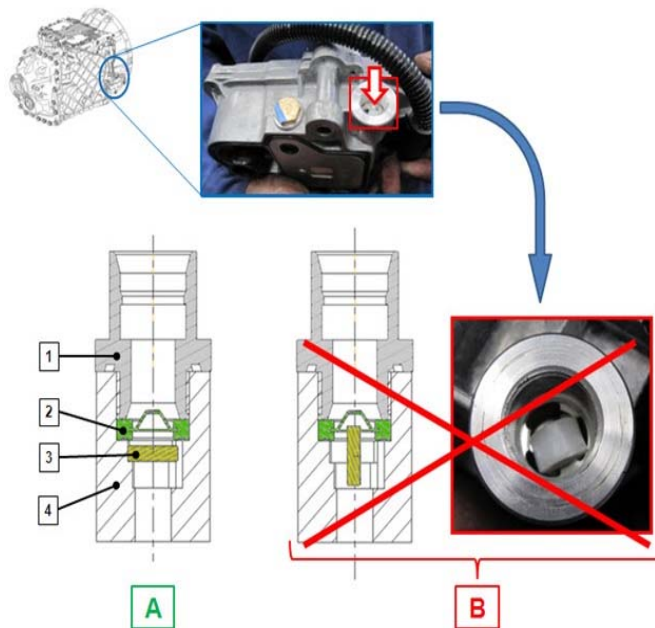
Pada unit Volvo FM/FH dengan tipe transmisi I-Shift, sering terjadi kegagalan proses kalibrasi pada VTT operation number 40070 setelah penggantian Clutch Valve Unit (CVU).

Hal ini bisa disebabkan oleh “non return valve” di CVU berada pada posisi yang salah.

Pastikan filter udara (2) dan “non return valve” (3) berada pada posisi yang tepat / duduk seperti pada gambar “A”.

Jika “non return valve” berada pada posisi yang salah seperti gambar “B”, pindahkan ke posisi yang tepat dengan menggunakan obeng atau sejenisnya.

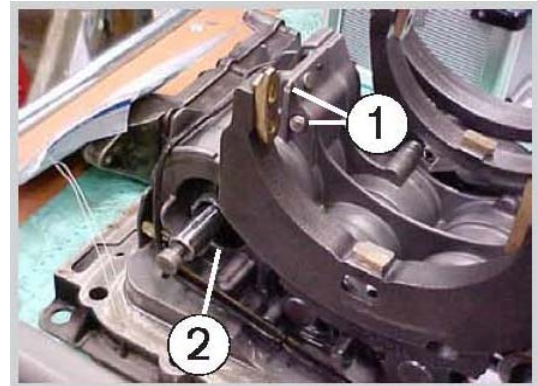
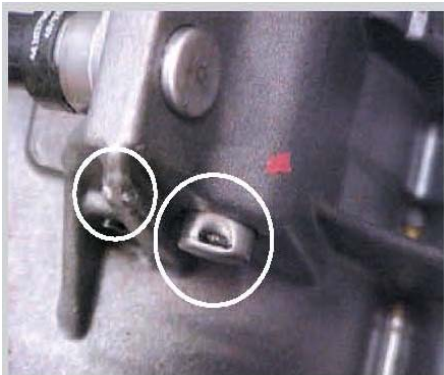
Damaged housing and sensor (1)

Gear merusak speedometer sensor dan area sekitarnya.

Range cylinder tidak pada posisi yang tepat saat pemasangan.

Kerusakan tidak dapat di claim sebagai warranty.

Pada saat pemasangan, pastikan :

- ⇒ Split engaging ring pada posisi Low Split (Overdrive) dan High Split (Direct Drive).
- ⇒ Engaging ring pada basic housing pada posisi Reverse dan (2nd-3rd gear) berada pada posisi netral.
- ⇒ Range gear pada posisi High Range (Posisi kedepan) atau sesuai dengan posisi Range shifting rod saat pemasangan.

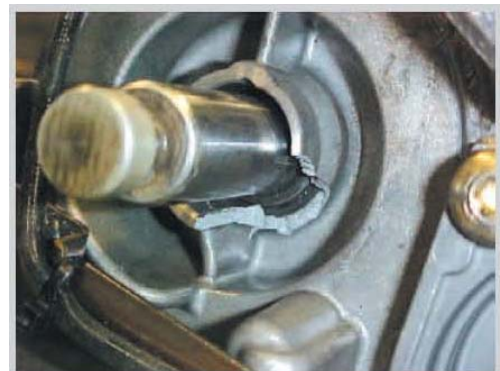
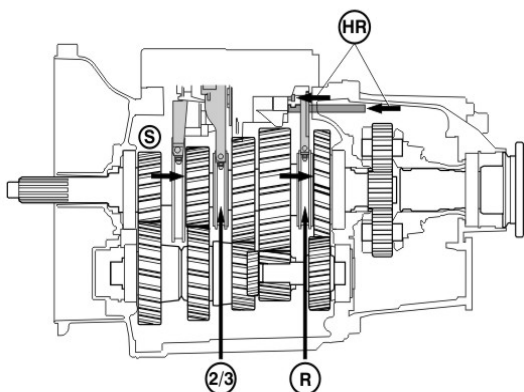
Damaged housing (2)

Housing yang rusak disebabkan salah posisi pada saat pemasangan.

Range tidak pada posisi yang tepat saat pemasangan.

Kerusakan tidak dapat di claim sebagai warranty.

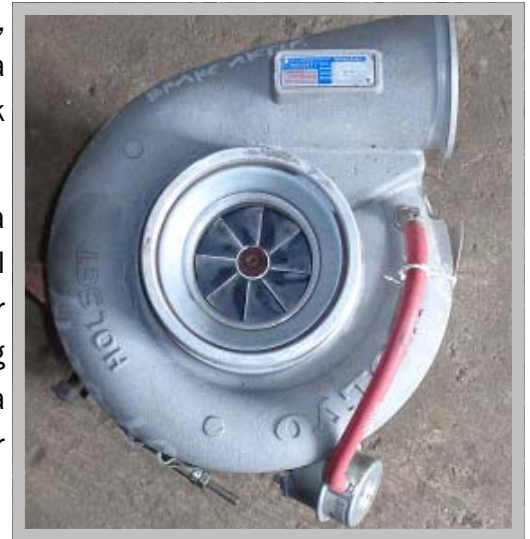
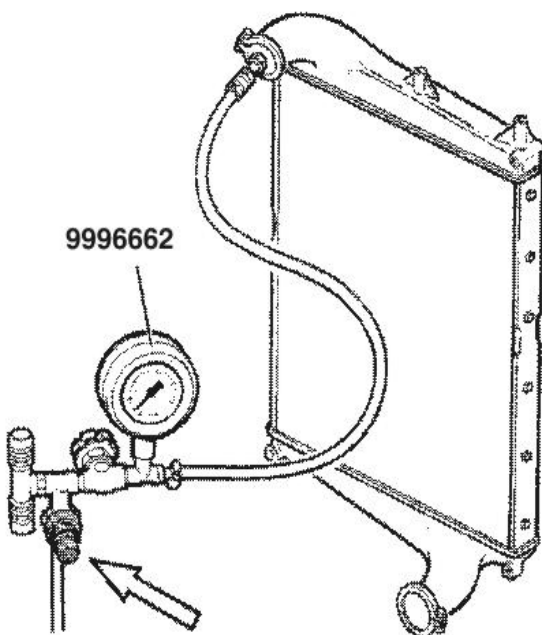
Adanya oli pada Inlet System dapat mengakibatkan engine over revving akibat Self Burning dari Oli itu sendiri

- ⇒ Periksa jalur udara dari pipa saluran masuk Air Compressor, Air filter housing sampai ke Turbo Charger, pastikan tidak ada kerusakan atau material asing yang dapat kembali merusak turbo charge. Sebaiknya ganti air filter-nya.
- ⇒ Jika terindikasi adanya kebocoran oli pada Turbocharge, maka harus dilakukan pembersihan atau pencucian semaksimal mungkin pada jalur Inlet System (Intake manifold, Intercooler serta hose-nya) dan pastikan saluran dalam kondisi kering sebelum melakukan penggantian Turbocharger. Adanya sisa oli pada air intake system dapat mengakibatkan engine over revving akibat dari Self Burning.
- ⇒ Jika terjadi kerusakan fisik pada Impeller Turbocharger, maka harus dilakukan pengecekan kebocoran pada intercooler dengan referensi operation number 26504-2.

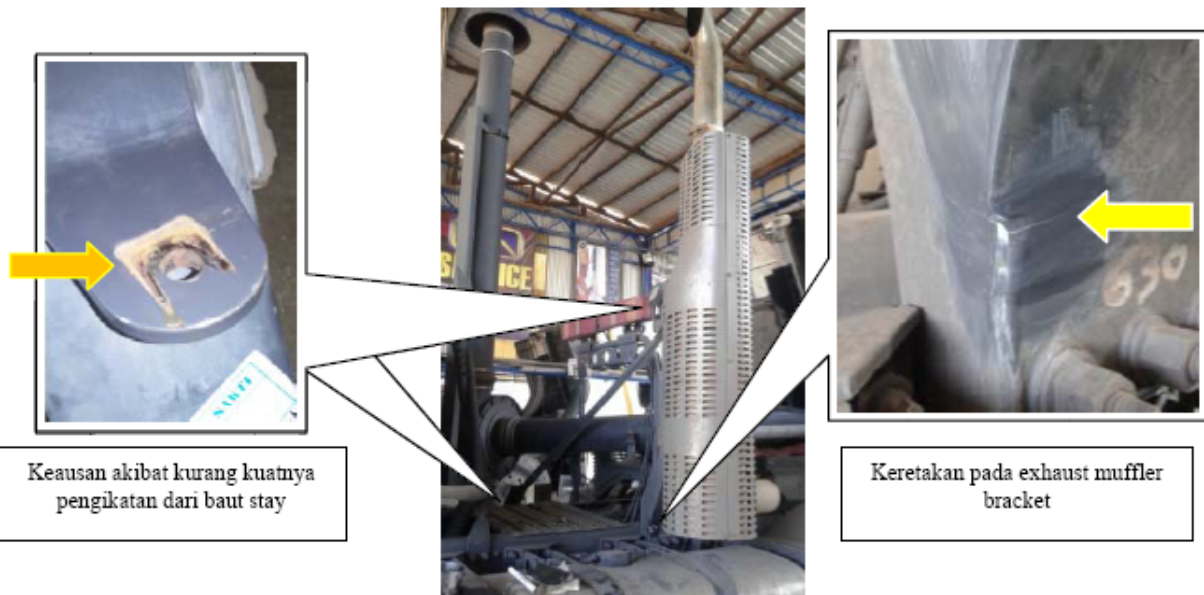
Sering di temukan terjadinya keretakan pada exhaust bracket / anchorage (gbr kanan) pada unit yang menggunakan muffler variant EXXD-VERR (gbr tengah). Hal ini terjadi karena adanya pergerakan dari exhaust braket tersebut karena kurang kuatnya daya ikat dari baut pengikat penyangga bracket / anchorage-nya. Indikator awal dari masalah ini dapat diidentifikasi melalui keausan yang terjadi pada kedudukan lengan penyangga / stay bagian atas ataupun bagian bawah (gbr kiri).

- Periksa “Class code” dari baut yang terpasang (identifikasi kode kelas baut dapat di temukan pada bagian kepala bautnya, misal 8.8, 10.9), jika masih menggunakan class 8.8, lakukan penggantian dengan baut part no. 984855, class 10.9.
- Lakukan Re-torque terhadap baut pengikat penyangga tersebut menjadi 170 Nm.
- Lakukan pemeriksaan dan Retorque pada setiap schedule service secara regular.
- Jika dalam proses pemeriksaan baut ditemukan dalam kondisi kendur atau ditemukan pergerakan pada bracket, lepas dan periksa kondisi bautnya. Jika ditemukan kerusakan pada thread baut, ganti baut dengan yang baru.
- **Catatan:** apabila bracket telah mengalami keausan, ada kemungkinan prosedur ini tidak akan membantu, lakukan pemeriksaan dan pengencangan sedini mungkin.

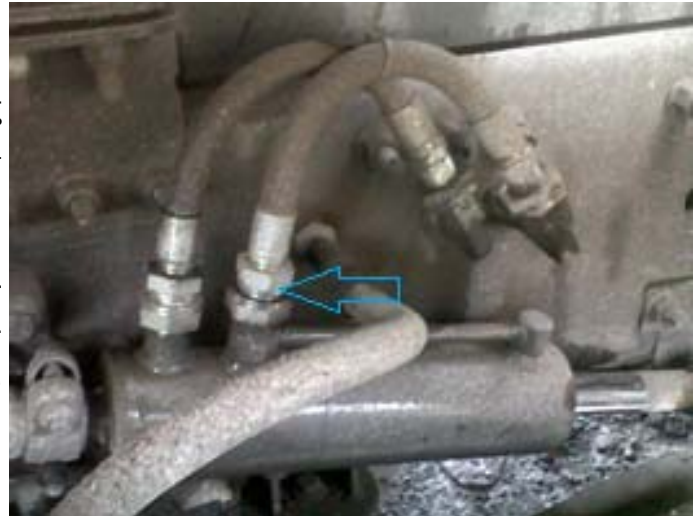
Pada unit FMX ver(4) dengan kombinasi axle 8x4 dual front steering axle ditemukan permasalahan roda kemudi bergetar saat beroperasi di jalan yang tidak rata atau bergelombang. Hal ini disebabkan adanya hydraulic back pressure (tekanan balik) yang terjadi pada steering cylinder akibat roda melalui jalan yang bergelombang, getaran ini kemudian diteruskan ke steering cylinder dan steering gearbox kemudian langsung dapat dirasakan oleh driver pada steering wheel.

Kondisi ini dapat diatasi dengan mengganti hose steering cylinder part number 22143103 dengan hose part number 21484282 yang dilengkapi dengan valve vibration damper.

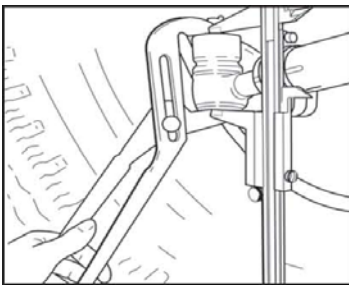
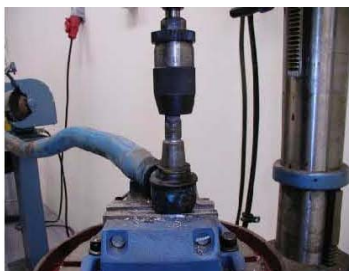
Klaim Warranty akan ditolak jika axial play kurang dari 2mm.

Gunakan tang adjuster, Jepit dan gerakkan lalu ukur play-nya dengan jangka sorong.

Tekan joint dengan hidrolik jack, play diukur dari titik sebelum ditekan dikurangi titik setelah ditekan.
