# TWIN TIPS

Technical & Warranty Information Tips

Edisi XII—April 2015

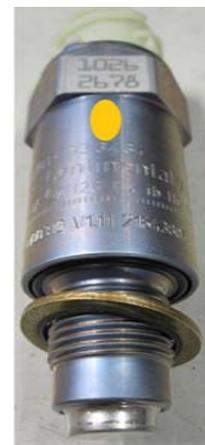
Di ketemuan pada beberapa kasus bahwa data jarak tempuh atau data kilometer (mileage speedometer) meningkat dengan sendirinya ketika truck dalam keadaan parkir dengan kondisi engine hidup (running) atau pada saat sedang menggunakan power take-off (PTO) atau ketika truck dalam kondisi dumping muatan tanpa berjalan / operation

Hal tersebut dapat terjadi dikarenakan speed sensor mengalami oversensitive. Sensor speedometer tersebut mendapat gangguan magnetic dari getaran outputshaft gearbox dan mengirim signal ke tachograph ketika truck dalam posisi diam atau saat menggunakan power take-off (PTO).

- ◇ Tambahkan copper washer p/n : 977935 antara sensor dan gearbox housing.

- ◇ Setiap penggantian speed sensor dengan yang baru harus di activating kitas terlebih dahulu. Speed sensor dari warehouse yang telah di activating kitas ditandai dengan marking berwarna kuning.

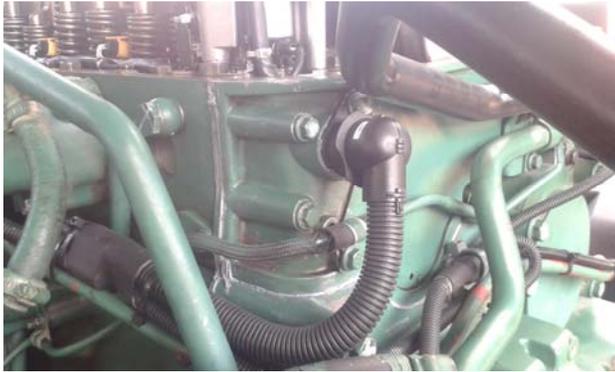
Di karenakan beban kerja engine yang tinggi dan panas, beberapa kasus kebocoran oli yang terjadi pada engine melalui kabel harness terjadi, kebocoran tersebut terjadi di daerah cylinder head melalui kabel harness injector dan bisa mengalir ke central kabel harness. Kebocoran oli tersebut dapat mengakibatkan munculnya error pada display di instrument cluster hingga konsleting pada kabel harness tersebut, jika kebocoran tersebut besar juga dapat merusak V belt pada engine D13

Kebocoran oli melalui kabel harness tersebut di karenakan material seal karet grommet yang ada di cover timing gear tidak berfungsi secara optimal akibat adanya kontaminasi oli dan panas.

Adapun tindakan yang bisa di lakukan untuk mencegah kebocoran oli tersebut yaitu dengan menggunakan dua komponen silicon part number 8155615. Opsi lain adalah dengan menggunakan campuran Resin dan Hardener sebagai pengganti Silicone.

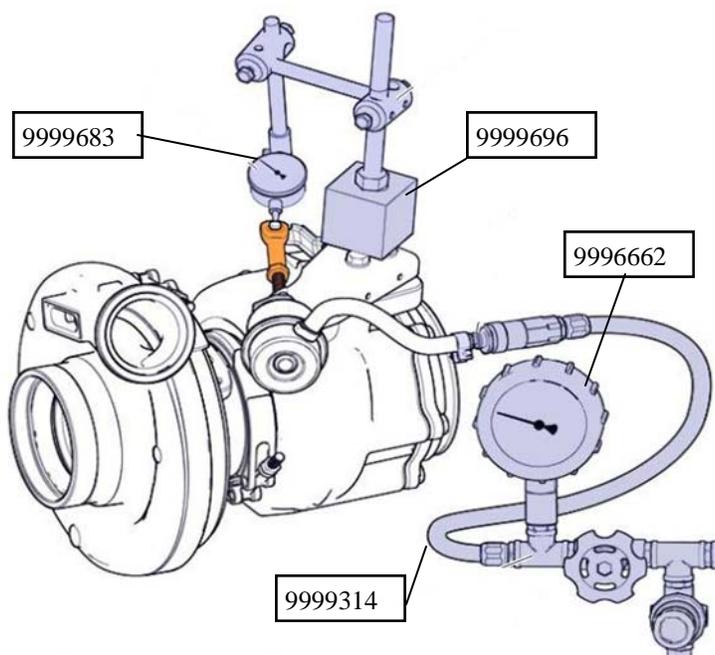
Turbo Charge Volvo truck engine D16C telah di lengkapi dengan Waste Gate, waste gate ini berfungsi untuk mengontrol dan membatasi perputaran Turbo charge sesuai dengan beban mesin. Kerusakan atau kesalahan penyetelan Travel dari Waste gate ini bisa mengakibatkan engine Low Power, atau bahkan merusak Turbo Charge itu sendiri karena dapat mengakibatkan terjadinya over speeding pada Turbin atau Impeller Turbo charge-nya

Wastegate pada turbocharger jarang sekali dilakukan pemeriksaan dan pengukuran. Sering kali ditemukan penggantian turbocharger yang tidak perlu ketika engine mengalami permasalahan low power. Hal yang sering ditemukan disite adalah saat engine low power, turbocharge langsung diganti dengan turbocharge yang baru sehingga engine kembali normal. Hal ini sangat disayangkan sekali karena kondisi turbocharge sebelumnya masih dalam kondisi baik, hanya saja wastegatenya yang bermasalah. Jika wastegate membuka sebelum waktunya atau ketika actual boost pressurnya belum tercapai maka hal ini dapat menyebabkan engine low power. Untuk wastegate sendiri dapat di order secara terpisah, cara penggantian dapat di lihat pada impact group 255 dengan operation number 25524-2.

Lakukan pemeriksaan rutin travel dari waste gate untuk memastikan kinerja dari Turbo Charge bisa maksimal.

200 ± 1 kPa..... gives 1.5±0.3 mm link arm movement

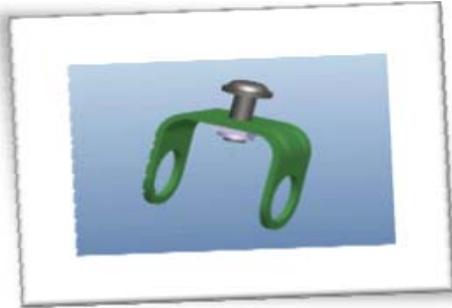
Truck dengan transmisi automatic (I-Shift) di lengkapi dengan ABS sensor, ABS sensor ini dapat kehilangan signal akibat bergeser dari posisinya. Pergeseran ini terjadi pada truck yang beroperasi di medan berat (Very Hilly / Very Rough application). Debu dan lumpur yang terbangun di antara celah ABS sensor dan Wheel speed sensor, serta pergerakan (Dynamic force) axle karena kombinasi pada muatan yang berat bisa mendorong ABS sensor bergerak menjauh dari Tooth Wheel. Hal ini di perparah dengan tidak dipasangnya cover pelindung brake lining (dust cover) pada roda.

Sehingga menyebabkan ABS sensor kehilangan signal. Kondisi ini pada Volvo I Shift Transmisi dapat menyebabkan gear shifting abnormal atau perpindahan gear pada kondisi yang tidak semestinya. Dan dapat merusak komponen transmisi itu sendiri.

Jika unit Volvo truck yang anda miliki mempunyai permasalahan dengan error wheel speed sensor ABS yang terlalu sering, maka aplikasikan solusi ini untuk mengatasinya. "Brace" dengan part number 22208381 telah tersedia sebagai solusi.

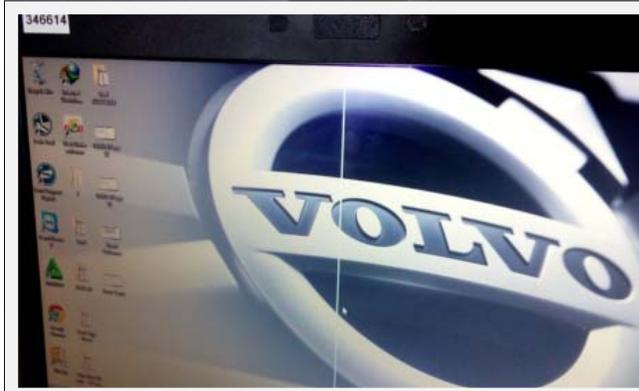
Akhir akhir ini sering di temukan keluhan Vcads pro / VTT-2 tidak dapat "log in" karena tidak bisa memasukkan "user id" pada kolom yang tersedia, karena kolom tersebut dalam kondisi inactive (berwarna abu-abu) dan simbol "synchronize profil" dalam kondisi active (tercentang)

1. Anti virus yang terinstall di computer tersebut telah kadaluarsa (expired) atau tidak update, atau antivirus yang terinstall tidak compatible dengan standard program Microsoft.
2. Setingan tanggal, bulan dan tahun pada computer telah di setting mundur, atau tidak sesuai dengan tanggal actual karena suatu alasan tertentu.
3. Komputer masih dalam kondisi proses loading beberapa program setelah start up, atau belum benar-benar siap secara sempurna untuk dapat dipergunakan.
4. Komputer dimatikan ketika dalam kondisi install program update VTT-2 sedang berjalan dan belum selesai.
5. Ketika melakukan "connecting to central system", kolom "synchronize profile" dalam kondisi tercentang.
6. VTT-2 sudah lebih dari 30 hari tidak di hubungkan ke jaringan internet atau connect ke central system.

- ⇒ Ketika komputer baru dihidupkan, tunggu beberapa saat hingga **Network Connection Icon** (dalam lingkaran merah) tidak dalam kondisi sedang bekerja / loading. Tunggu hingga tanda silang muncul.
- ⇒ Setelah tanda silang muncul, barulah buka aplikasi (Klik) Tech Tool-nya

Jika hal diatas telah dilakukan tetapi masih belum bisa log in ke techtool maka, lakukan pengecekan setingan tanggal pada komputer dan kondisi update dari antivirus program yang terinstall pada laptop. Ketika ditemukan ketidak sesuaian tanggal maupun antivirusnya, segera update lalu restart komputer sebelum menjalankan Techtool (VTT-2).
