WB 366-101
Warranty Washer
Pump Rejection

ST 56-146 Penunjuk Tekanan Angin Pada Instrument

ST 23-115 D13A Unit Injector Sleeve

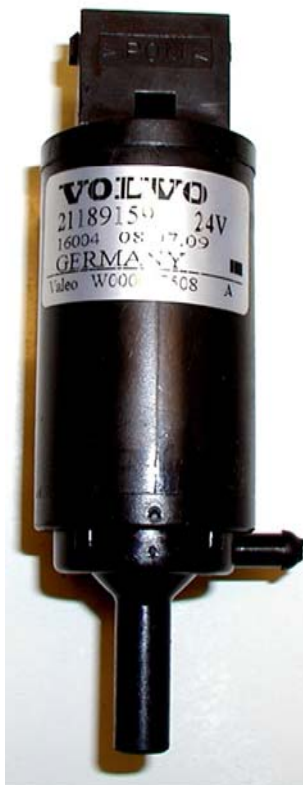
Pada beberapa washer pump yang dikirim untuk di klaim sebagai kerusakan warranty ditemukan adanya batu-batu kecil atau kotoran di dalam washer pump tersebut. Masuknya batu-batu kecil atau kotoran di dalam washer pump ini kemungkinan terjadi ketika melepas fill-up filter pada washer fluid tank atau filter tersebut telah rusak.

Warranty klaim pada washer pump tidak akan di terima jika di temukan bahwa washer pump rusak ketika dilepas atau fill-up filter pada washer fluid tank rusak.

klaim pada washer pump windscreen jakan di reject ika pump telah rusak ketika pelepasan pada fill-up filter pada washer fluid tank atau filter telah rusak.

klaim warranty pada washer pump windscreen jakan di setuju ika warranty kendaraan tersebut masih valid, fill-up filter pada washer fluid tank dan filter tidak rusak.

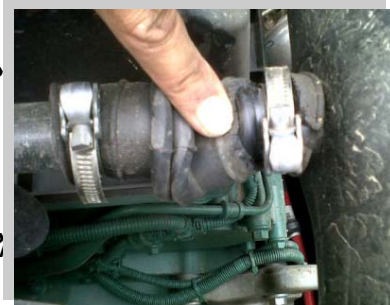
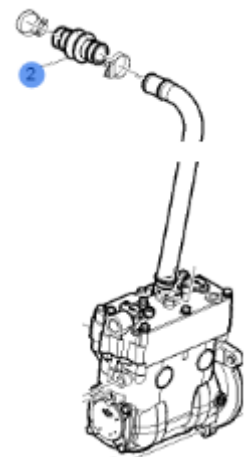
**A
t
t
e
n
t
i
o
n**

RUBBER BELOWS (2) AIR FILTER KE AIR COMPRESSOR FMH 400 DAPAT MENGALAMI KERUSAKAN, LAKUKAN PEMERIKSAAN PADA SETIAP SERVICE UNTUK MENJHINDARI ADANYA DEBU YANG MASUK KE CYLINDER LINER. KERUSAKAN RUBBER BELOW INI DAPAT MERUSAK CYLINDER LINER DAR. ENGINE

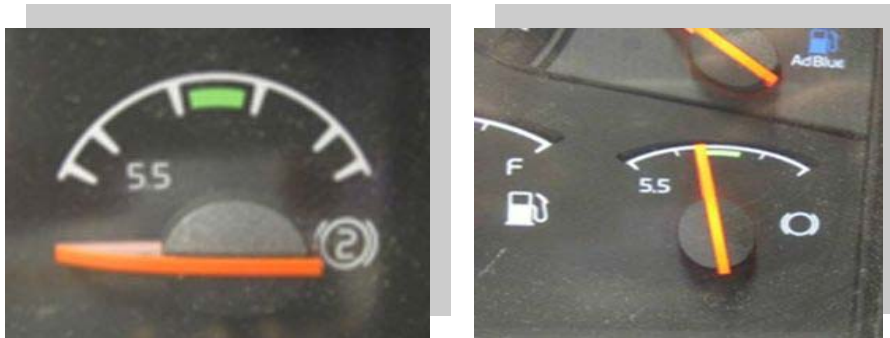
Penunjuk tekanan angin berada diluar daerah hijau meskipun tekanan rem sesungguhnya yang ada di system sudah benar. Informasi lampu putih sering disalah artikan sebagai tanda peringatan adanya kesalahan.

Jika garis pointer terlihat seperti pada gambar di sebelah kiri ni , ini adalah instrumen yang lebih tua (IC05) dan tidak dapat diperbarui .

Penyebab dari hal tersebut diatas adalah karena penyaringan pada gauge belum dioptimalkan untuk variant ASCOP85 . Pada tekanan sedikit lebih rendah dari 7,5 bar, pointer bisa berada di luar area hijau.

Pertama, cek dengan tekanan mekanik eksternal bahwa sistem udara cut-in dan tekanan cut-out sudah benar . Untuk nilai-nilai yang benar dapat melihat spesifikasi pada Impact.

Jika tidak ada masalah yang ditemukan, program ulang instrumen, MID 140.

Dengan software yang baru, jarum akan memiliki perilaku yang sedikit berbeda dan akan tetap pada area hijau dalam batas yang lebih luas (antara 6.6 dan 9.4 bar)

Lampu putih akan menyala pada tekanan dibawah 6.6 bar dan di atas 9.4 bar.

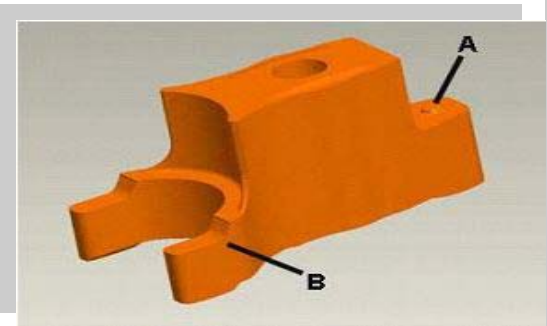
Kebocoran kompresi antar unit injector dan copper sleeve menyebabkan udara dalam bahan bakar dapat terjadi.

Hal itu di sebabkan karena kekuatan penjepit tidak mencukupi dalam kombinasi dengan tekanan injeksi yang tinggi terjadi di ruang bakar.

Sebuah "injector sleeve dengan washer" di bawah unit injector telah diperkenalkan dalam produksi dari engine dengan nomor seri D13A - 198961 Jenis injector sleeve ini memiliki dua alur di bagian atas permukaan Injector sleeve sebagai identifikasinya.

Jika di temukan kebocoran kompresi dari sleeve Injector untuk engine sebelum serial number tersebut , dianjurkan untuk mengganti semua injector sleeve-nya dengan type baru tersebut. Dan jika di temukan salah satu yoke Unit Injector tersebut retak, disarankan untuk mengganti semua ke-enam yoke unit injectors dengan versi terbaru yang mempunyai dimensi 30 mm lebih rendah, dengan tanda titik untuk identifikasinya bersamaan dengan semua enam sleeve ke versi baru dengan washer di bawah injector. Versi terbaru dari Yoke yang mempunyai dimensi lebih rendah sekitar 30 mm di-identifikasi dengan tanda (A-pada gambar di atas) dan tidak ditandai dengan serial number

Prosedur torsi baru untuk unit injector telah diperkenalkan bersama-sama dengan pengenalan washer di bawah unit injector .

20 Nm + 180°	- Selalu gunakan baut yang dilumasi untuk prosedur pengencangannya
2

-150°	- Engine D13A harus selalu memiliki sekitar 30 mm lebih tinggi injector yoke-nya
3

20 Nm + 90°	- Pastikan bahwa hanya ada SATU washer dibawah unit injector
