TPI, 238 - 034, Pressure Sensor

Daftar Isi

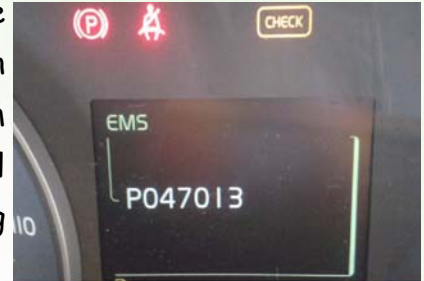
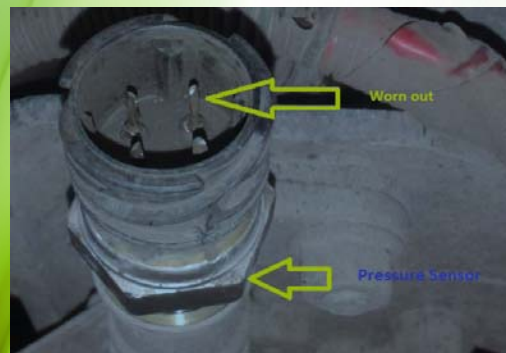
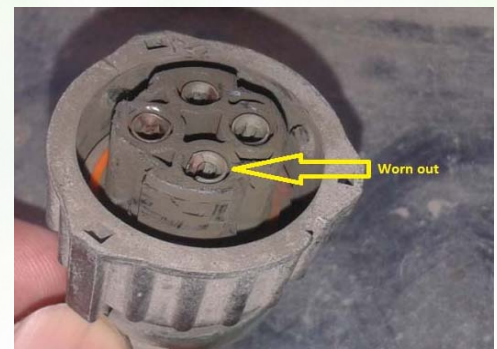
Sering ditemukan problem engine brake abnormal pada unit FH16 (4) dan muncul error EMS P047013. Problem tersebut disebabkan karena terminal pada sensor dan connector kabel yang aus sehingga menjadi longgar.

Keausan pada sensor dan connector disebabkan oleh getaran yang terjadi pada engine dan temperature kerja engine yang tinggi. Untuk mengatasi permasalahan tersebut saat ini Volvo telah menyediakan bracket model baru dengan part no 22643809 dan pipe set part no 22811869 sebagai pengganti bracket dan pipe set yang lama. Informasi perubahan bracket ini dapat ditemukan di impact, TPI, 284-034, pressure sensor.

Jika ditemukan keausan pada sensor dan connector seperti pada gambar diatas, maka disarankan untuk dilakukan penggantian suku cadang sebagai berikut :

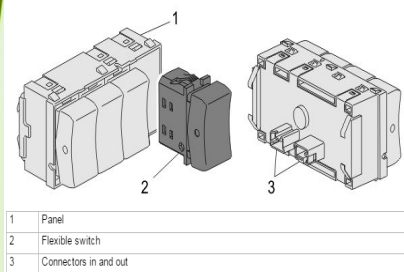
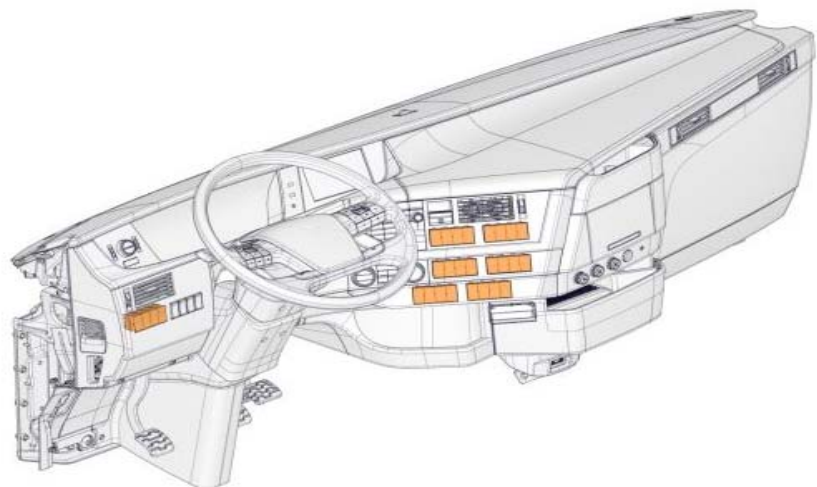
Flexible switch panel with switches

Berikut adalah posisi flexible switch pada dashboard :

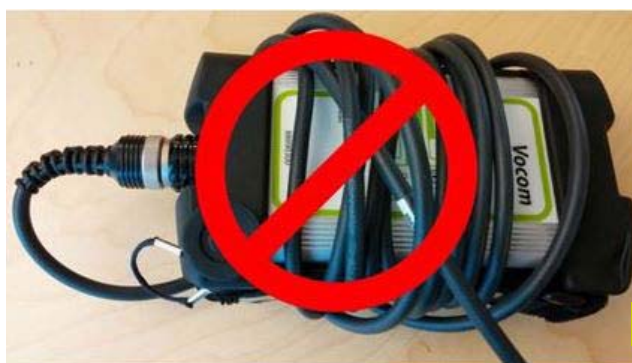
Ditemukan kasus Tech tool tidak dapat terhubung ke unit dikarenakan kabel usb yang rusak. Hal tersebut dapat dikarenakan umur yang sudah lama dan bisa juga karena cara penyimpanan yang salah. Setelah selesai melakukan troubleshooting dengan Tech tool hendaknya melepas kabel yang terhubung dengan interface.

Jangan melilitkan kabel pada interface seperti pada gambar diatas.

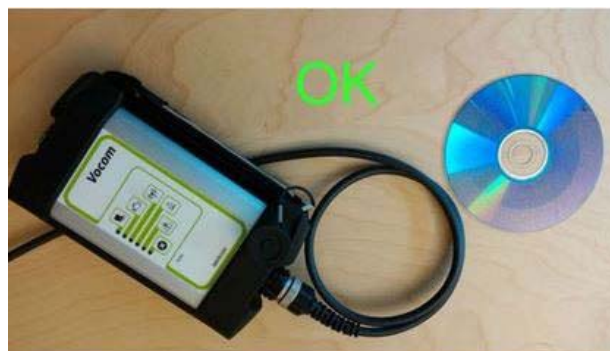
Minimum kebengkokan atau bending radius yang masih di ijinakan dalam melilitkan kabel adalah 6 cm atau seukuran CD seperti gambar disamping.

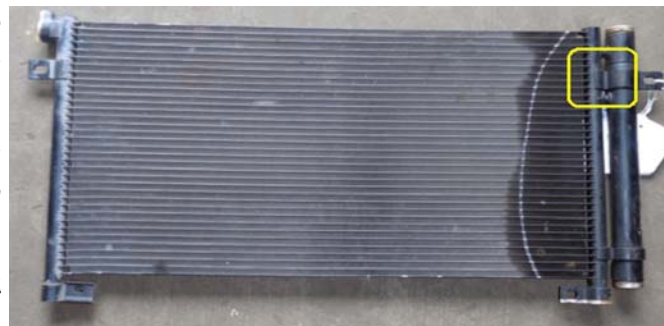
Pada condenser truck Volvo FM (4) terdapat tabung yang berisi dryer agent yang fungsinya untuk menyerap sebagian uap air dan kotoran yang ada pada refrigerant. Kondisi medan operasional tambang di Indonesia yang cukup berat menyebabkan getaran yang berlebih pada condenser (over vibration) sehingga dapat menyebabkan condenser tersebut mengalami kebocoran pada daerah bracket yang menghubungkan antara tabung dryer dengan condenser. Untuk mengurangi resiko kebocoran condenser akibat dari getaran yang berlebih dapat dilakukan modifikasi dengan menambahkan support bracket pada condenser.

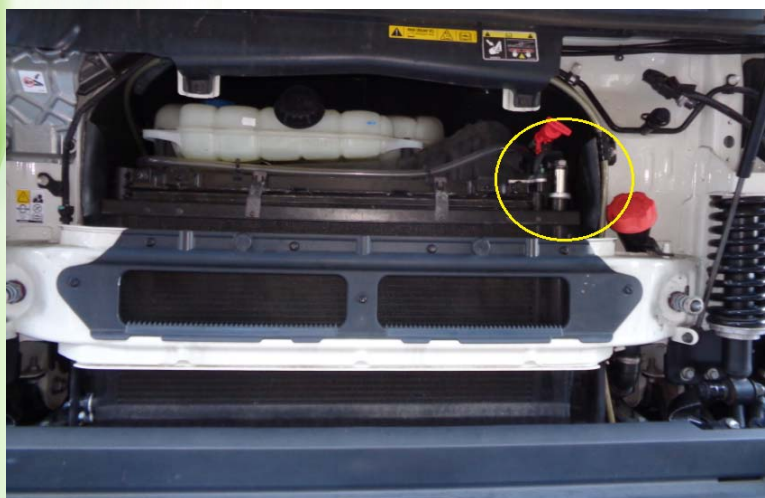
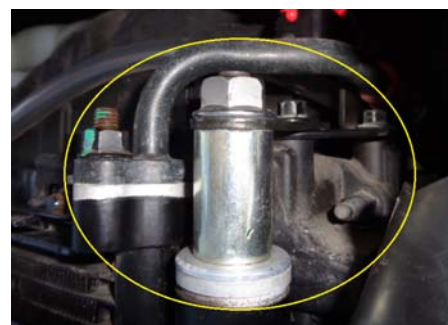
Berikut adalah contoh gambar support bracket condenser pada FM (4) yang telah di modifikasi :

Modifikasi seperti diatas perlu dilakukan pada condenser part no 22212990 dengan part no fisik

22174113. AC condenser improvement part no 22768927 sebagai pengganti dari condenser part no 22212990 saat ini telah tersedia. Untuk informasi yang lebih detail terkait prosedur modifikasi support bracket condenser, silahkan hubungi Technical Support PT. Eka Dharma Jaya Sakti-Balikpapan.

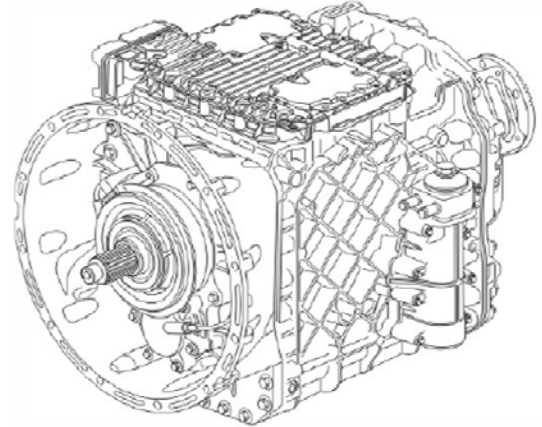
Pada unit FM(4) dan FH(4) yang menggunakan Transmisi I-Shift, salah satu syarat engine start adalah posisi gear harus pada posisi N (Neutral) . Sebagai persiapan untuk start selanjutnya, TECU (Transmission Electronic Control Unit) akan memindahkan posisi gear pada posisi N setiap engine dimatikan. Hal ini dilakukan jika driver lupa mengembalikan pada posisi N saat mematikan engine, atau engine stalls karena alasan tertentu pada saat posisi gear terhubung.

Untuk memindahkan gear pada posisi N, diperlukan angin dengan pressure yang cukup untuk memindahkan fork. Pada situasi tertentu, fungsi-fungsi lain mengkonsumsi banyak angin sehingga tidak ada angin yang mengisi transmisi. Ini juga mungkin terjadi pada saat menghubungkan trailer saat tangki angin trailer kosong atau terjadi kebocoran pada sistem angin atau selang yang cukup parah dan menyebabkan tangki angin dalam kondisi kosong sebelum engine dimatikan. Jika engine mati pada keadaan itu, maka posisi gear akan stuck terhubung dalam kondisi gear masuk dan start selanjutnya tidak akan bisa (diblok). Hal ini tidak akan terjadi jika driver memposisikan gear pada posisi N sebelum ada aktifitas yang menggunakan banyak angin.

Dalam kondisi tersebut diperlukan suntikan (jamper) angin dari luar ke tangki atau ke jalur supply transmisi agar gear dapat berpindah keposisi N (neutral) dan engine dapat di start kembali. Jika hal itu terjadi berulang kali, dimungkinkan untuk memasang tangki angin tambahan. Volume tangki tambahan yang dipasang minimal berkapasitas 5 liter dan non return valve diantara port 24 di APM dengan input transmisi. Ini akan berfungsi sebagai penampung yang akan menetralkan gear transmisi.

- 1 : APM
- 2 : Non-return valve
- 3 : Air tank
- 4 : Gearbox

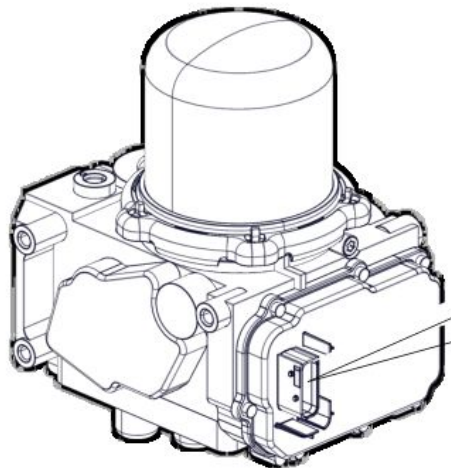
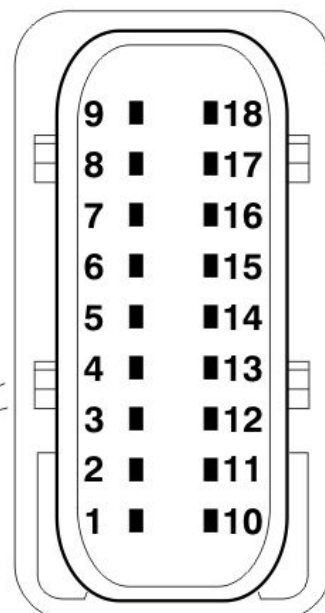
Pada Volvo truck FH/FM version 4 terdapat control unit yang mengatur tekanan angin yang di sebut Air Production Modulator (APM). Apabila dalam melakukan pemeriksaan truck mendapatkan problem APM yang menyebabkan engine tidak dapat start, kemungkinan hal itu disebabkan karena bug dari software APM yang mem-blok atau mengganggu jalur komunikasi (datalink) antara APM dengan control unit lainnya.

- Dalam kondisi kunci kontak off, lepas electrical connector APM untuk me-reset APM.
- Pasang kembali connector lalu "ON" kan posisi kunci kontak.
- Periksa bahwa tidak ada tambahan error code (DTC) yang aktif terkait dengan error komunikasi (datalink) APM.
- Apabila error komunikasi atau datalink lainnya muncul, diagnosa dan perbaiki.
- Update software APM dengan versi terbaru yang tersedia untuk menghindari terjadinya kembali masalah ini dengan menggunakan Volvo Tech Tool (VTT).

Volvo telah melakukan perbaikan system untuk mengatasi permasalahan ini dengan software part no 22774916 yang dapat di download dengan menggunakan Volvo Tech Tool (VTT) sejak minggu ke-17 tahun 2016.
