DAFTAR ISI:

WB: 215-1-01 Camshaft Wear Check and surface defects

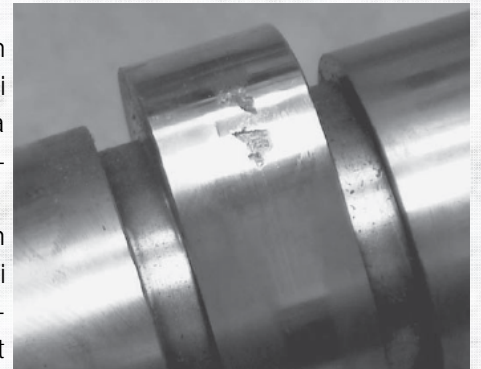
Jika di dapati kerusakan permukaan cam shaft seperti pada gambar di samping, maka camshaft harus di lakukan penggantian.

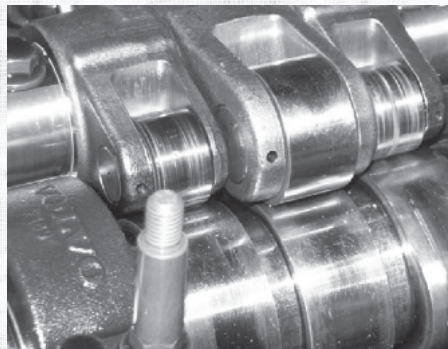
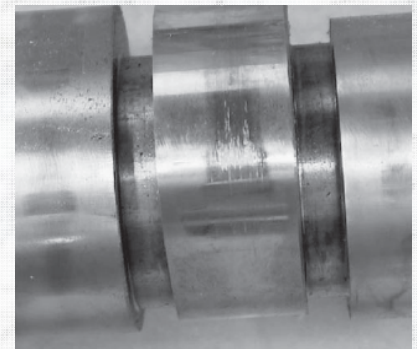
Permukaan Cam shaft dan Roller seperti pada gambar di bawah ini , tidak akan mempengaruhi fungsi kerja dari Camshaft itu sendiri. Sehingga kerusakan seperti itu bukan pada kategori kerusakan yang dapat di klaim ke dalam warranty.

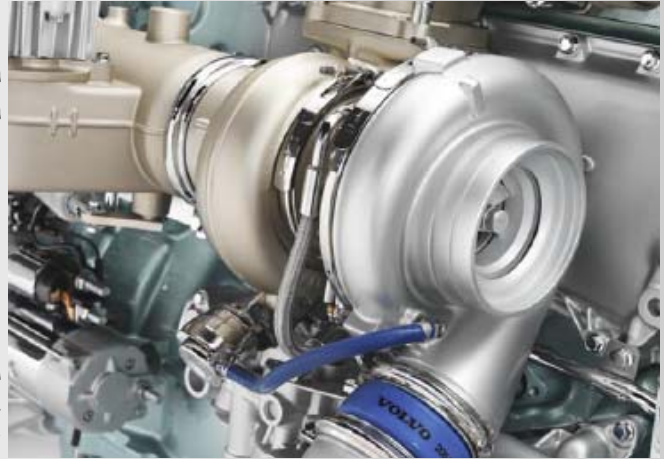
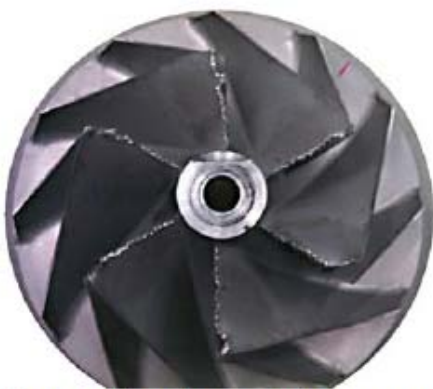
Ketika sebuah benda asing masuk ke dalam Turbo Charge, hal tersebut akan menyebabkan kerusakan pada Kisi-kisi Compressor Wheel-nya. Hal ini mungkin akan menyebabkan Bunyi berisik / tidak balance-nya putaran Turbo dan mesin kehilangan tenaga.

Foreign object damage to the compressor wheel.

- Kurangnya menjaga kebersihan saat service / pemeriksaan.
- Adanya material asing dari bagian engine
- Adanya material asing dari Intake air filter
- Kerusakan dari Air Intake Hose atau fitting
- Kerusakan dari Air compressor

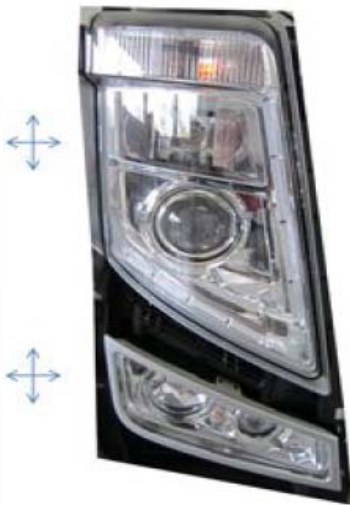
Masalah : Truck dengan kondisi operasional yang berat, Lampu kepala dan lampu tambahan dapat bergerak / goyang, menyebabkan keausan pada Pin dan engselnya. Hal ini bisa terjadi meskipun Locking Clips (Klip pengunci) terpasang dengan benar.

Penyebab : Goncangan yang besar pada lampu kepala dan lampu tambahan dapat menyebabkan keausan pada Pin dan Bushing pada rumah lampu.
