DAFTAR ISI:

TwIn Tips adalah kumpulan informasi Teknikal dan Warranty yang dapat menambah pengetahuan terkait dengan improvement ataupun prosedur baru. Sehingga dapat meningkatkan pengetahuan dan metode yang belum di jelaskan pada literature.

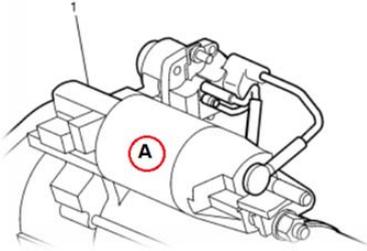
Starter motor
Identity: TB-98739782-2

Causal part Number adalah komponen yang menyebabkan komponen lain mengalami kerusakan (penyebab). Bukan komponen yang mengalami kerusakan (akibat)

Contoh: Jika komponen "A" Relay mengalami masalah, namun tidak ada part number di system Impact, maka causal part number yang harus di tulis adalah nomor catalog untuk "Starter motor - 20572417"

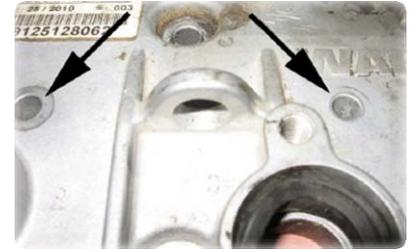
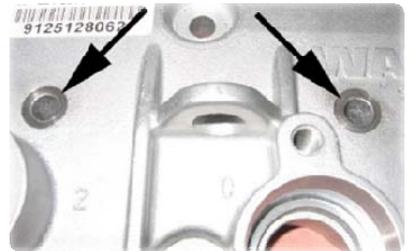
WB: 561-1-01 Cylinder Head Air Compressor – Rejection

Di temukannya kebocoran angin setelah di lakukan penggantian Cylinder head Air Compressor. Cylinder head screw tidak di kencangkan sebagaimana mestinya sesuai dengan instruksi yang ada. Akibatnya Air Compressor mengalami kebocoran dari proses penggantian cylinder head tersebut. Gambar di samping atas menunjukkan contoh screw bagian tengah dari cylinder head tidak di kencangkan sesuai instruksinya. Agar warranty claim

Bekas Screw pada photo sebelah kanan atas menunjukkan bahwa screw tidak di kencangkan dengan momen yang cukup. Photo di bawahnya menunjukkan bekas screw jika momen pengencangannya sesuai

⚡ Warranty Claim tidak akan di terima apabila cylinder head screw terindikasi tidak di kencangkan sesuai dengan momen torque-nya.

dapat di terima, maka seluruh instruksi harus di ikuti dengan benar

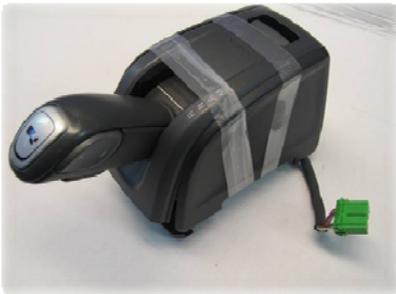
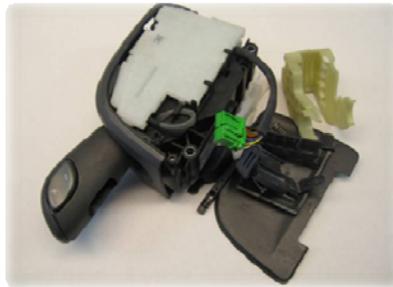
WB: 432-7-01 Gear Lever Unit I-Shift Transmisi - Rejection

Di temukan banyak kasus kerusakan dari Gear Shift Lever (GLU) I-Shift transmisi yang telah ada bekas perbaikan ataupun pembongkaran

Warranty akan di tolak apabila claim GLU sudah ada indikasi pernah di bongkar pada bagian dalamnya.

Untuk dapat di terima sebagai claim Warranty, GLU harus di kirim dalam keadaan lengkap tanpa pernah ada bekas di bongkar.

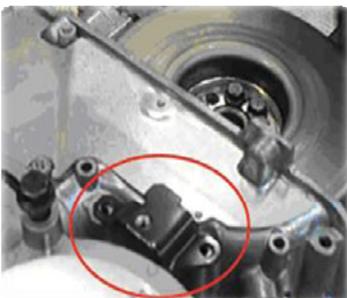
ST: 21-130-01 Kebocoran Oli pada Timing Gear Cover, FM D9/D11

Pada kasus-kasus tertentu kebocoran dapat terjadi pada bagian antara Timing Gear Cover dan fly wheel housing untuk jenis unit yang menggunakan pipa bracket seperti pada gambar kanan atas.

Perbaikan telah di lakukan untuk unit produksi W1039 dengan baut yang lebih panjang dan Thread (ulir) lebih dalam pada Cylinder Headnya. Jika di ketemukan permasalahan serupa pada unit-unit produksi sebelum tahun tersebut di rekomendasikan untuk mengganti 2 buah baut terkait (baut no. 1) bersamaan dengan washer-nya, dan biarkan 3 baut yang lainnya (baut no. 2). Part Number Baut no.1 : 969189 (M8x85mm), Washer : 976944, Part Number Baut no.2: 965182

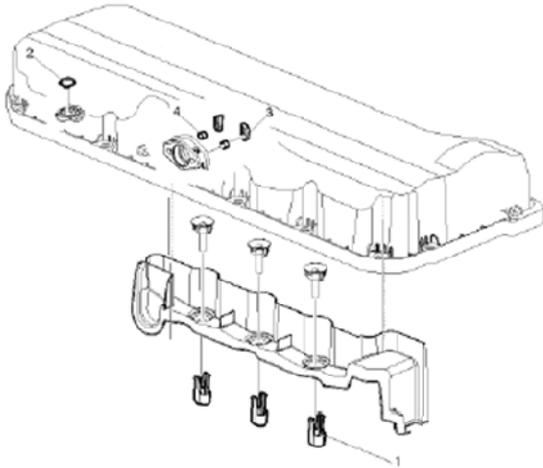
ST: 21-135-01 Engine Oil dari Pipa Pernapasan Mesin (Breather), D11 D11 dengan variant CCV-O (Open Crank Case Ventilation)

Di temukan adanya indikasi oli yang berlebihan pada pipa pernapasan mesin (breather). Hal ini terkait dengan design perangkap oli (oil Trap) di kombinasikan dengan Fuel Dilution atau kelebihan pengisian oli.

Untuk menanggulangi hal tersebut, telah tersedia Valve Cover dengan nomor catalog 21931368 sebagai pengganti.

Sebelum melakukan penggantian Valve Cover tersebut, beberapa hal di bawah ini harus terpenuhi:

- Analisa Minyak Pelumas menunjukkan kandungan fuel (Fuel dilution) pada Oli lebih dari 6% dan viskositas oli di bawah 9 cst.

Jika terindikasi adanya kandungan fuel di minyak pelumas, maka hal tersebut harus di atasi terlebih dahulu.

Terkonfirmasi bahwa konsumsi minyak pelumas lebih dari 0.20% dari jumlah total interval penggantian minyak pelumasnya.

Jika hal tersebut di atas terpenuhi, maka penggantian Valve Cover dengan perangkap oli (oil trap) yang lebih panjang no. 21931368 dapat di gunakan

Catatan : Valve Cover versi ini tidak boleh di gunakan untuk truck dengan Topography operasional Very Hilly (VH)
