TPI-215-011 Flywheel Housing D13

Daftar isi :

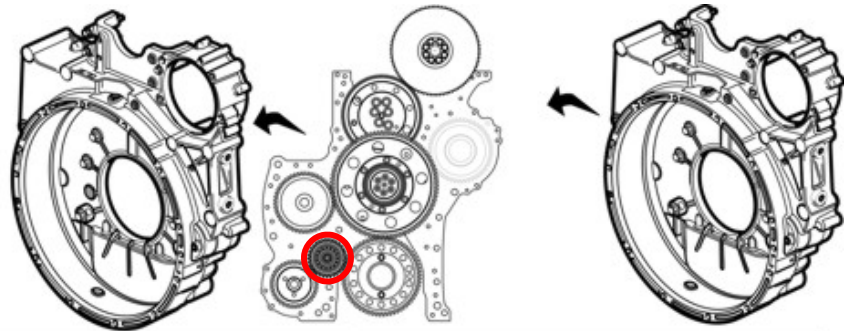
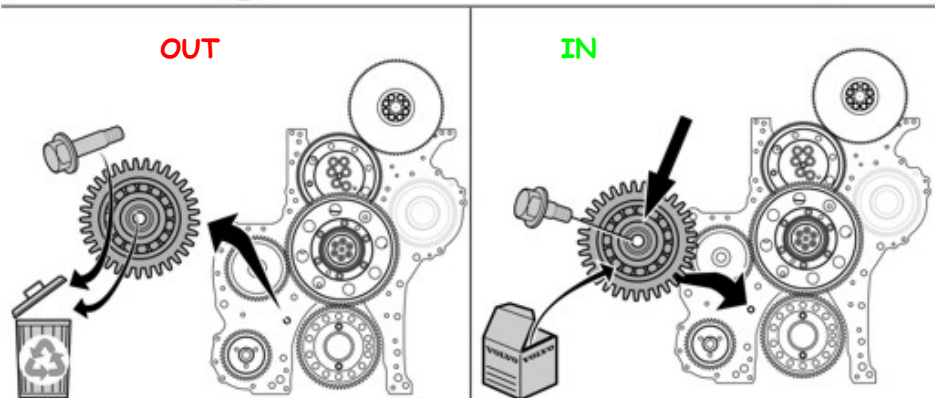
Saat ini flywheel housing engine D13A telah mengalami pergantian spare part number, dari part number 20867910 di ganti (superseded) dengan part number 21622396. Apabila anda mengganti flywheel housing tersebut, perhatikan hal-hal di bawah ini.

- Anda harus mengganti Idler gear 20934488 dengan Idler gear p/n. 21049784

- Anda harus mengganti Screw dengan part number 21050240, jika anda hanya mengganti Idler gear-nya saja, maka order pula Kit p/n. 21090322
- Anda harus melepas Shim p/n 20825082
- Kencangkan screw p/n. 21050240 dengan moment 140 +/- 10 Nm.
- Jika anda mengganti flywheel housing tersebut tanpa mengganti hal-hal tersebut di atas dapat menyebabkan keretakan pada flywheel housing.

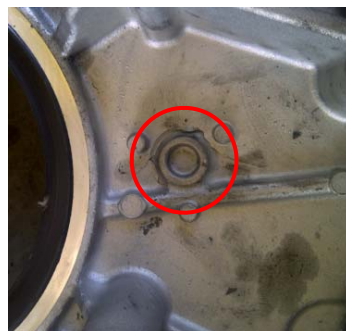
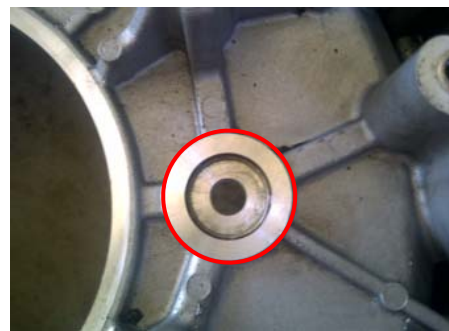
Perbedaan kedudukan idler gear New Flywheel housing dan Old Flywheel Housing

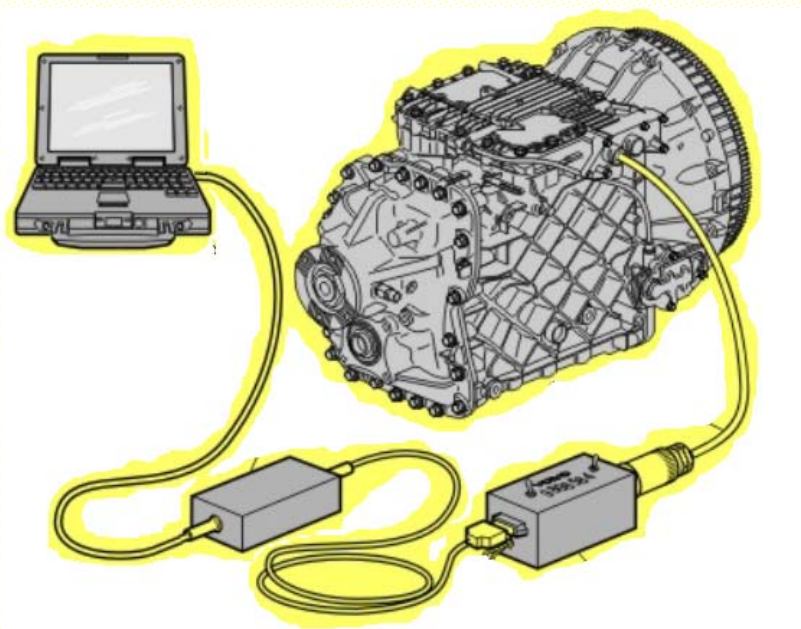
Pada sedikit kasus ditemukan gigi mundur menjadi terkunci ketika sedang berjalan mundur dengan PTO dalam kondisi "ON". Ketika gigi mundur t e r - block (terkunci), maka tidak ada posisi gear lain yang dapat terhubung.

Error code berikut akan aktif: **MID130 PSID25 FMI7**, sebagai informasi ada masalah pada system tersebut.

Kondisi ini kemungkinan disebabkan oleh adanya torsi / moment internal antara PTO Gear dan Gear gigi mundur itu sendiri saat unit bergerak, sehingga gear terkunci atau tertahan oleh tekanan gear untuk dapat kembali ke posisi Neutral.

Atur setting parameter pada BBM modul untuk melepaskan fungsi PTO secara otomatis ketika gear terhubung. Harap diperhatikan bahwa parameter bergantung pada bagaimana PTO telah diatur dan di-install. Untuk informasi lebih lanjut, dapat merujuk kepada instruksi Body Builder, chapter 4,

Contoh pengaturan untuk PTO out 2:

YV (PTO Out 2 dapat terhubung dengan gear pada posisi netral) = Ya

YT (PTO Out 2 terhubung dengan kondisi Edge Trig) = Tidak

Untuk memastikan pengaturan tersebut tepat anda dapat melakukan hal-hal sederhana berikut:

- 1) Posisikan Gear lever pada posisi netral, aktifkan switvh PTO dan yakinkan bahwa PTO bekerja.
- 2) Posisikan gear lever pada posisi A (atau M)
- 3) Selanjutnya jalankan truck hingga kopling terhubung secara penuh dan pastikan bahwa sekarang PTO **tidak** bekerja. Meski Switch PTO masih dalam posisi "on")

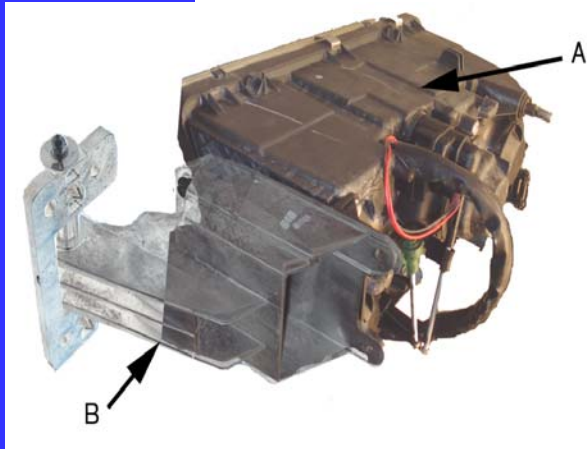
Jika headlight housing mengalami keretakan dan perlu diganti, penting untuk diperhatikan agar mengganti unit headlamp tersebut secara lengkap / komplit dengan bracket-nya. Spare part lengkap terdiri dari headlight housing (A) dan bracket

dengan engsel (B) yang dipasang bersama-sama . (lihat gambar) .

Jika hanya headlight housing (A) saja yang diganti dan tidak menggunakan braket engsel (B) maka headlight housing dapat patah kembali.

Volvo menyediakan spare part ini sebagai satu unit lengkap dan harus diganti secara komplit pula.

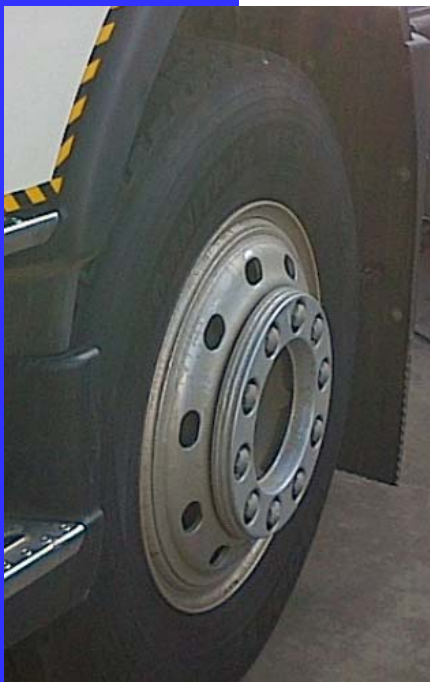
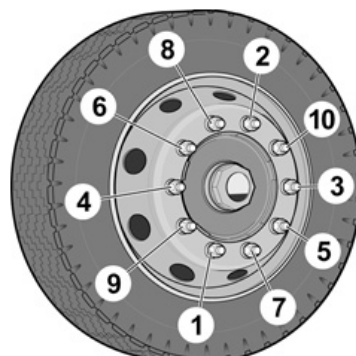
Penanganan roda yang tidak benar dapat mengakibatkan kerusakan yang lebih parah pada komponen roda, Apabila Nut roda mengalami kekendoran dapat merusak Brake Drum dan merusak Wheel stud, akibatnya dapat merusak Hub Reduction dan komponen brake system lainnya, untuk itu selalu lakukan hal-hal di bawah ini untuk meyakinkan roda di kencangi dengan benar:

Jangan mengencangkan Nut Roda dengan menggunakan PIPA, karena beresiko terhadap:

- Overtorque / Less torque yang menyebabkan Nut roda rusak.
- Tidak merata-nya momen pengencangan untuk masing-masing Nut roda

1. Bersihkan permukaan Disc Rim dari kotoran atau cat, gunakan sikat kawat untuk membersihkannya
2. Bersihkan Thread wheel stud dari kotoran dan debu, Gunakan thread compound khusus roda untuk pelumasan dan perlindungan thread roda
3. Perhatikan lubang dari Disc Rim dari keausan / ovalitiy
4. Pasang roda dan kencangkan sesuai spesifikasinya,

- Untuk "Pemasangan" setelah di lakukan pergantian roda kencangkan nut roda 200 +/- 8 Nm, lalu lakukan pengencangan dengan pengencangan angle 90 +/- 10 ° (Derajat)
- Untuk "Retorque" ulang, kencangkan Nut roda hingga 670 +/- 30 Nm.

5. Lakukan **Re-torque** ulang setelah kendaraan jalan, minimal setelah 1 trip unit beroperasi atau maksimal 200 KM.
6. Lakukan **Re-torque** setiap schedule service untuk menjamin bahwa Nut roda dalam kondisi baik.
