Daftar Isi

TSB V-56-155, APM Error Code C10267A, Air Leakage Detection FH(4),FM(4)

Modifikasi Steering Pipe and fitting connector

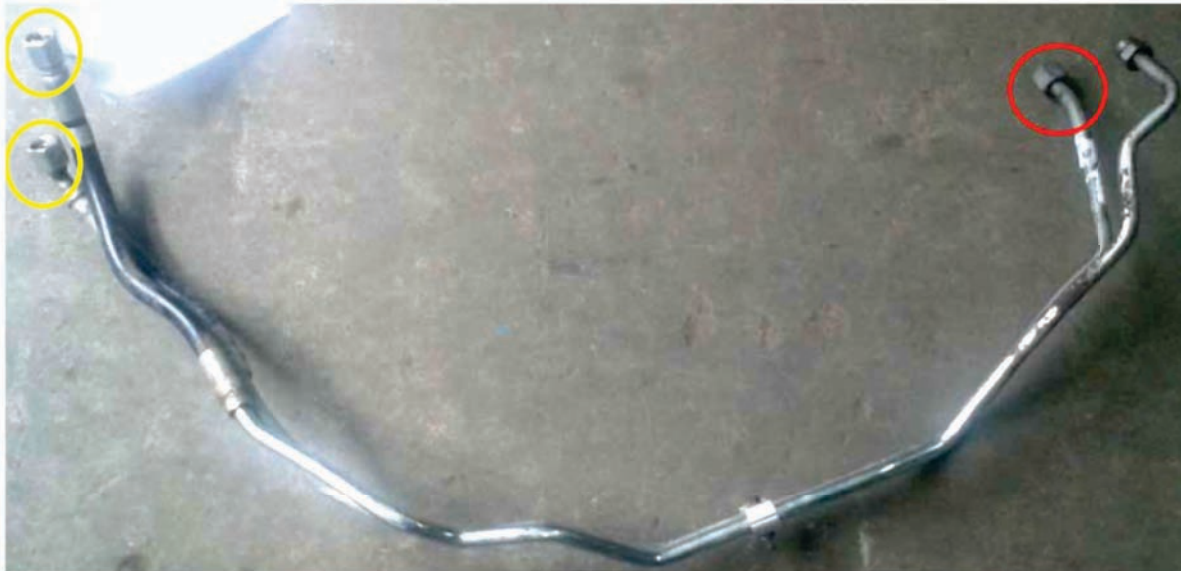
Unit FM(4) dan FH(4) mempunyai design fitting / nipple connector type quick coupling, namun karena kondisi medan operasional tambang di Indonesia yang cukup berat menyebabkan pergerakan dan getaran yang berlebih pada pipa steering. Hal ini menyebabkan keausan pada lock groove dari nipple connector pipa steering sehingga nipple dapat terlepas dari dudukannya dan mengakibatkan terjadinya kebocoran oil Steering. Modifikasi ini bertujuan untuk mengurangi resiko pergerakan dan getaran tersebut.

Berikut adalah foto steering pipe part no 21919316 dengan fitting connector part no 21177272 :

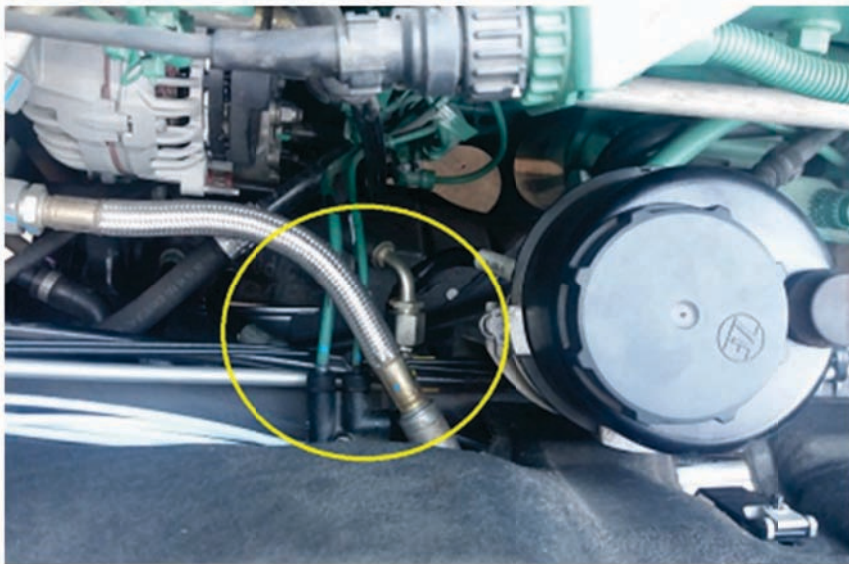
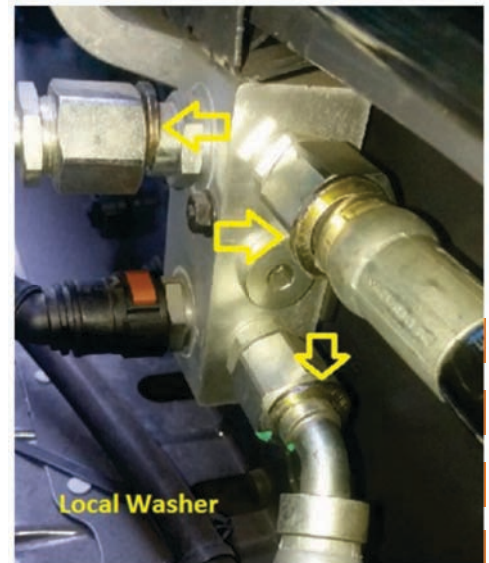
1. Posisi sebelah kiri truck

Berikut adalah foto pipa steering dan fitting yang telah di modifikasi :

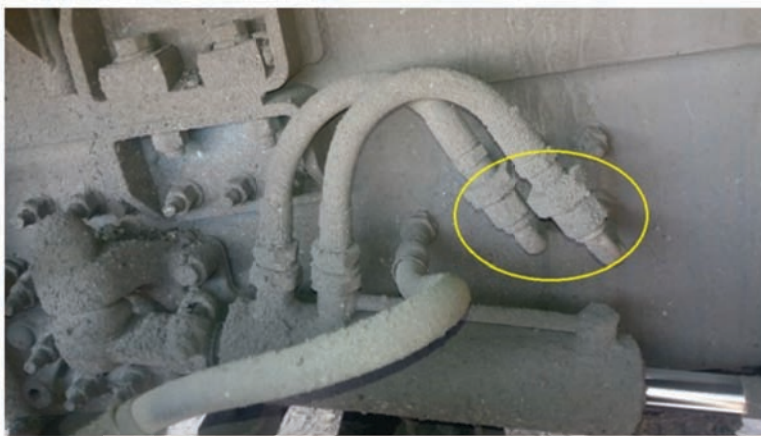
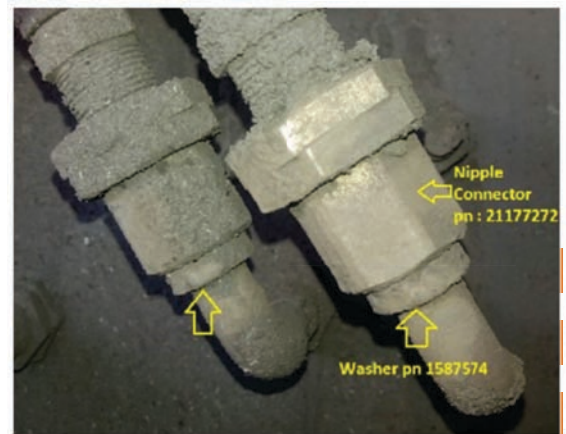
1. Nipple pipa steering pada hose vibration damper (2 pcs)

Khusus untuk FM(4) 84R dengan 2 axle depan sebagai kemudi, terdapat tambahan fitting/nipple connector pipa steering part number 21177272 sebanyak 4 pcs yang harus di modifikasi atau improvement dengan cara penambahan washer part number 1587574 serta pengelasan juga. Fitting connector yang harus di modifikasi tersebut terdapat di pipa steering yang menuju ke hose vibration damper steering cylinder (2 pcs) dan pada pipa steering di samping sebelah kiri rangka (2 pcs)

Berikut posisi nipple connector pipa steering pada truck FM(4) 84R yang perlu dilakukan modifikasi dengan metode pengelasan pada washer part number 1587574 :
