TSB V-81-120, Cab tilt cylinder, loose O-ring

Technical Service Bulletin V-38-153

Technical Service Bulletin V-56-160

KEBOCORAN PADA PIPA STEERING

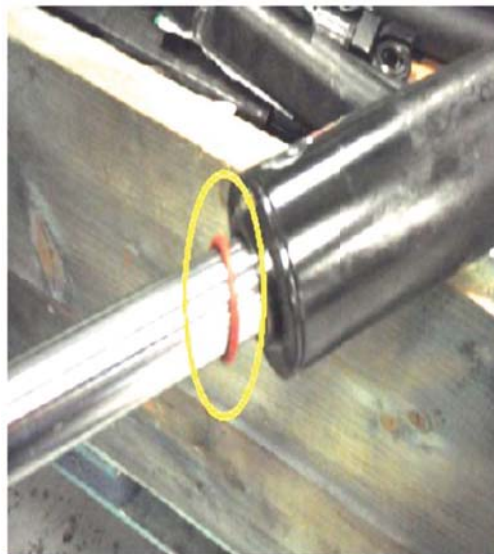
Pada unit Volvo FH16 versi 4, terdapat tilt cylinder cabin yang berfungsi untuk menaikkan / menurunkan cabin. Pada sebuah kasus ketika cover plastic tilt cylinder cabin dibuka, terlihat o-ring yang ada pada rod tilt cylinder longgar seperti pada gambar dibawah.

Hal tersebut bukanlah sebuah masalah karena o-ring itu hanya untuk melindungi tilt cylinder cabin pada saat proses pengecatan di pabrik. Jika menemukan kasus seperti di atas dan tidak ada indikasi kebocoran oli pada tilt cylinder, cukup lepas saja o-ring tersebut tanpa perlu mengganti tilt cylinder dengan yang baru.

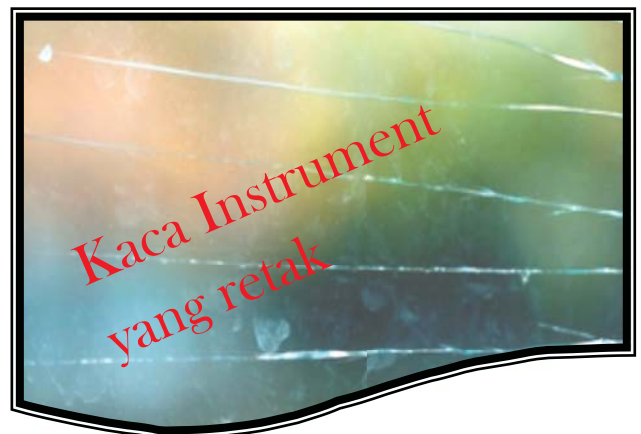
Cover glass instrument cluster terkadang retak.

Alasan / Penyebab : Kaca penutup pada instrument cluster terbuat dari plastik. Membersihkan dengan produk berbasis alkohol, misalnya. Cairan pembersih, dapat menyebabkan retak pada kaca penutup.

- Bersihkan dengan hati-hati, sebaiknya gunakan penyedot debu (vacuum cleaner) untuk menghindari goresan.
- Hapus noda pada kaca secepat mungkin dengan kain serat mikro bersih atau baru dan air hangat.

JANGAN GUNAKAN pembersih berbasis Alcohol di cluster instrument !

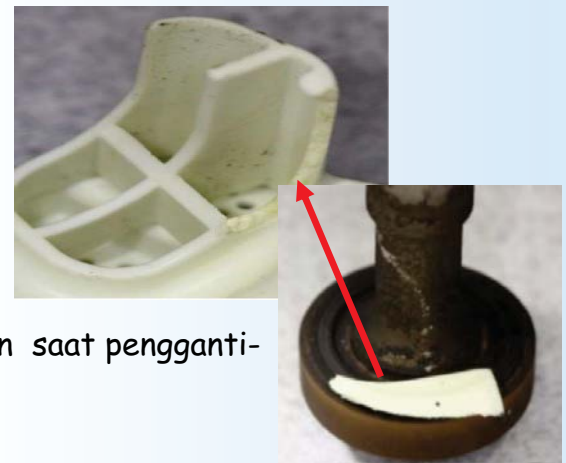
Tidak ada udara bertekanan yang terjadi sehingga tangki udara tidak terisi, kehal ini terjadi karena adanya kebocoran udara melalui main exhaust APM saat kompresor bekerja

Filter kartrid pengering rusak karena salah posisi pemasangan saat penggantian sehingga bagian plastik terjebak dalam unloader valve.

- Mengganti unloader valve P/N : 21583806 dengan cara sesuai Impact pada operasi number : 56028-4 Relief valve, replace
- Lepaskan bagian plastik yang tertinggal, dan periksa apakah permukaan valve housing sealing tidak rusak.
- Setiap penggantian unloader valve lakukan penggantian filter P/N : 22130454

Catatan : Perhatikan posisi filter agar tidak pecah saat kartrid ditekan pada tempatnya.

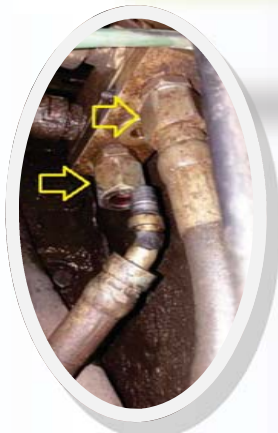
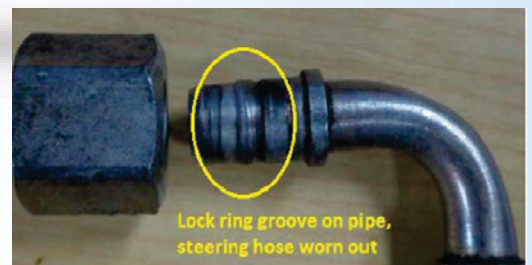
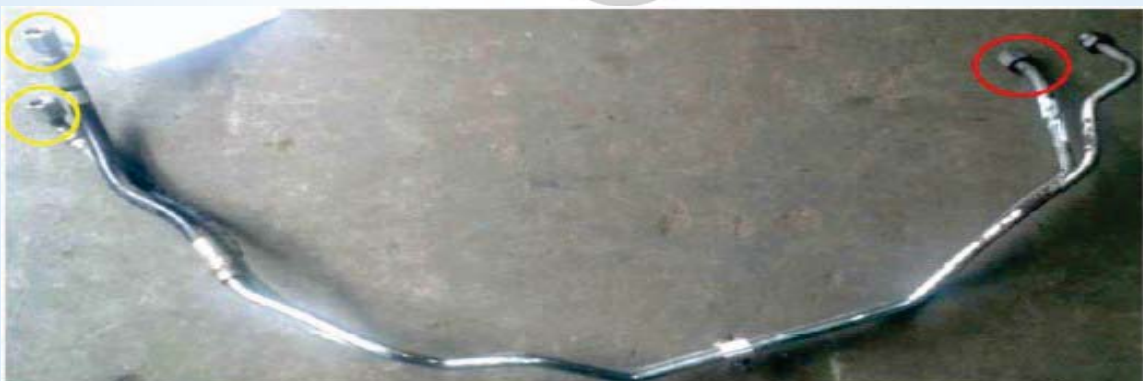
Truck FM(4) dan FH(4) mempunyai desain fitting / nipple conector type "Quick Coupling". Beberapa kasus terjadi fitting conector hose terlepas akibat getaran dan tekanan system oli steering saat unit beroperasi. Kondisi ini karena keausan pada groove pipa steering sehingga "lock ring" terlepas. Kondisi ini dapat menyebabkan roda kemudi menjadi berat dan sulit di control .

Gambar diatas adalah steering pipe P/N: 21919316 ,fitting conector P/N : 21177272 dan Hose P/N : 22282775 yang dapat di lakukan improvement menjadi 2 set hose assy dengan part number:
