ST 21-119 Tutup Sumbat (Oil Plug) Panci Oil (Oil Sump) Plastik

ST 87-122-01 Selang AC pecah

WB 413-01 Fungsi Drain Nipple Pada

WB 414-1 Keausan Kampas kopling, I-Shift Transmisi

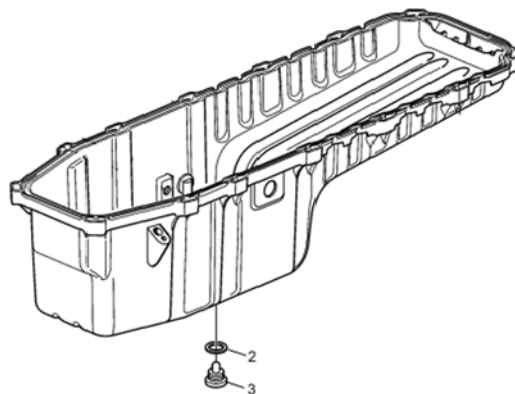
Pada saat membuka tutup sumbat oli mesin sering terjadi kesulitan saat melepaskannya sehingga dibutuhkan kekuatan (momen) yang besar untuk melonggarkan tutup sumbat tersebut. Hal tersebut dapat terjadi karena korosi pada washer dan ulir pada tutup sumbat tersebut.

Tutup sumbat baru (gambar 3) dengan Washer (gambar 2) menggunakan kit p/n 20571854. Untuk washernya saja menggunakan p/n 20579690. Dan torsi untuk pengencangan tutup sumbat tidak berubah, yaitu 60 +/- 10 Nm.

Saat ini drain plug (M24 threads) dan washer telah tersedia dengan bahan dari stainless steel dan tersedia sebagai spare part sehingga tutup sumbat yang lama bisa diganti dengan plug tipe baru.

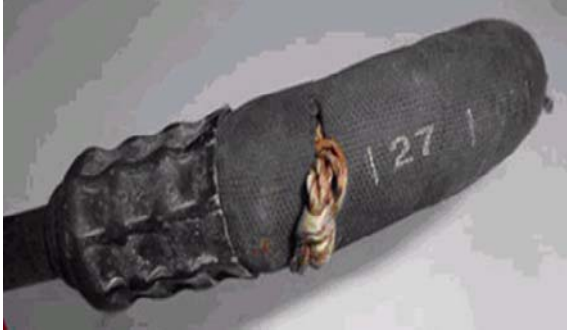
Pada unit Volvo FH/FM terutama untuk unit yang sering dalam operasi stasioner, dan mempunyai perbedaan suhu lingkungan yang tinggi. Dapat terjadi masalah pecahnya selang AC pada bagian selang tekanan tinggi.

Gejala seperti ini biasanya dimulai dengan kebocoran gas antara lapisan dalam selang (Inner layer). Hal ini pada umumnya terjadi karena tingginya siklus tekanan tinggi pada pressure switch pada AC

system. Tekanan yang tinggi ini terjadi pada saat aliran udara ke condensor terlalu rendah. Penyebab lain dapat disebabkan karena faktor penggunaan minyak pelumas AC kompresor yang

- Pastikan bahwa kecepatan putaran Engine Cooling Fan dapat bekerja optimal pada putaran engine idle.
- Jangan menggunakan minyak AC kompresor selain minyak PAG murni untuk sistem AC R134a khusus Otomotif, Volvo AC Compressor oil p/n: 1161629

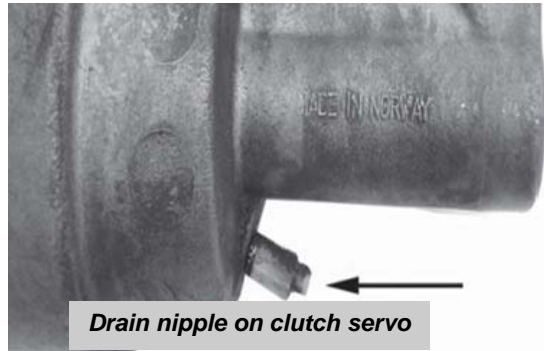
Drain nipple on clutch servo

Pada umumnya umumnya drain nipple pada clutch servo dirancang untuk membuang kelebihan cairan / minyak kopling dan udara dari system. Kadang kala akan nampak tetesan minyak kopling atau kebocoran sedikit udara dari drain nipple, ini adalah fungsi normal dari Drain nipple clutch servo

Clutch servo p/n. 20524584 dapat diperbaiki dengan menggunakan Repair kit *p/n: 85102142*, untuk petunjuk perbaikan dapat merujuk ke Impact, 41375-4 Clutch Servo, Overhaul

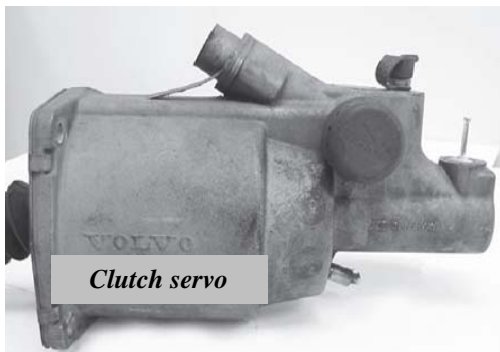
Clutch servo

kerusakan yang dapat di terima ke dalam system warranty adalah apabila clutch servo tidak beroperasi normal. Langkah dari lever clutch servo tidak benar. Drain nipple terus-menerus mengeluarkan minyak dan tingkat cairan rem reservoir berkurang .

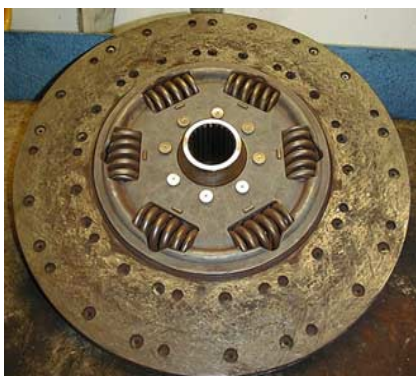
Kesalahan aplikasi operasional pada gearbox yang tidak sesuai untuk unit yang menggunakan I-shift gearbox dapat menyebabkan cepatnya tingkat keausan pada kampas kopling-nya, seperti menahan atau melakukan pengereman dengan menggunakan engine bukan menggunakan rem pada posisi tanjakan Hal tersebut akan mengakibatkan overheating pada permukaan kampas kopling dan kampas kopling akan lebih cepat mengalami keausan.

Kerusakan / keausan pada clutch plate akibat perlakuan operasional seperti di atas tidak dapat dikategorikan ke dalam warranty dikarenakan kesalahan / penggunaan yang tidak sesuai pada saat driving. Apabila di temukan permasalahan seperti ini, maka lakukan pemeriksaan pada Flywheel, release bearing dan komponen lain terkait.

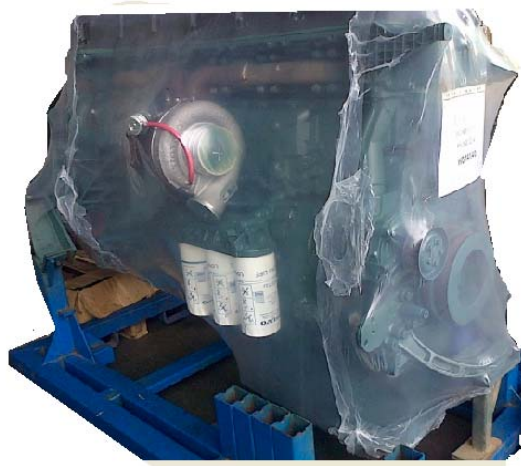
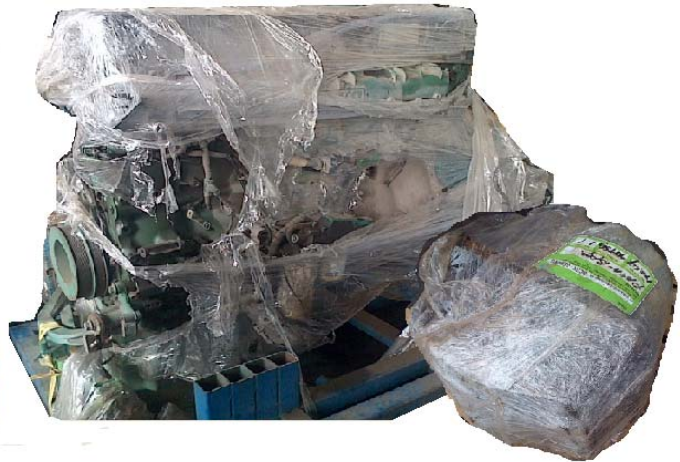
Sering di temukan bahwa kerusakan komponen yang di terima di Workshop Comex PT. Eka Dharma Jaya Sakti Balikpapan tidak sesuai dengan keluhan yang di sampaikan sebelumnya. Kerusakan tersebut di sebabkan oleh beberapa hal, di antaranya:

- Material rusak dalam proses ekspedisi akibat jatuh, terbentur dan lain-lain
- Material mengalami korosi karena terkena air hujan

- Yakinkan bahwa komponen terikat dengan kuat pada bracket yang di gunakan untuk proses pengiriman.
- Yakinkan bahwa sambungan las braket yang di gunakan dalam kondisi baik
- Bungkus dengan plastik wrapping untuk menghindari adanya kotoran, material asing atau air yang dapat masuk ke bagian-bagian komponen yang terbuka
- Beri label identifikasi untuk mempermudah pelacakan komponen
- Oli pelumas harus di kosongkan sebelum mebgirimkan Old Core, hal ini untuk menghindari terjadinya ceceran oli yang tidak di inginkan selama proses pengiriman. Khusus untuk kasus Klaim Warranty, Oli pelumas harus tetap tertinggal sebagai bahan analisis
