SERVICE INFORMATION SHEET

Document No	:	082/Info/TSD/2022
Subject	:	Inspeksi visual baut Diff Housing DT100
Concern	:	FMX / FH16
Ref	:	
Reason	:

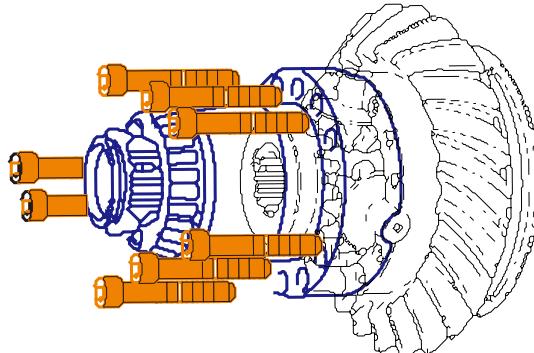
Beberapa differential DT100 pada unit Volvo delivery tahun 2022 di temukan mengalami kekendoran dari baut diff housing di bawah 2,000 jam operasi, hingga dapat merusak inner part komponen differential, yang akan menyebabkan unit Break down dan pada beberapa kondisi dapat menyebabkan kesulitan untuk melepas differential tersebut dari axle casing nya.

Untuk mengurangi resiko tersebut, di sarankan untuk melakukan visual inspection kondisi dari bolt tersebut melalui lubang pengisian oli differential pada setiap schedule service.
