**TECHNICAL & WARRANTY INFORMATION TIPS****Daftar Isi**

- Volvo Coolant VCS.....hal 1
- Akibat Kesalahan Penggunaan Coolant.....hal 2
- TSB 23-129 Masalahnya Air dan Kotoran pada Tangki Fuel .....hal 3
- Kebocoran pada Coolant Hose .....hal 3
- Pengecekan dan Penyetelan Clutch Pedal Stroke.....hal 4
- Pengecekan dan Penyetelan Inhibitor Valve Splitter.....hal 5
- Kelebihan Beban pada Clutch .....hal 6 - 7
- V43-168 Speed gear posisi masuk, Engine tidak dapat start.....hal 8

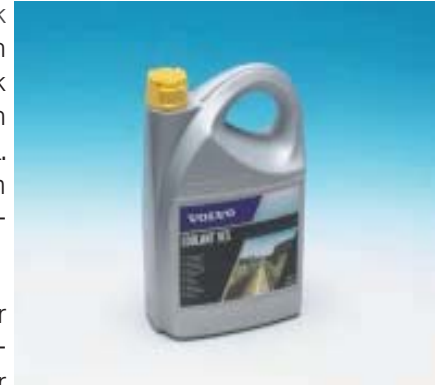
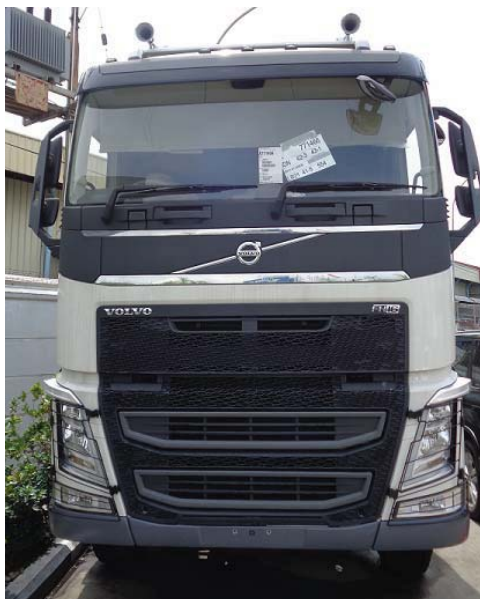
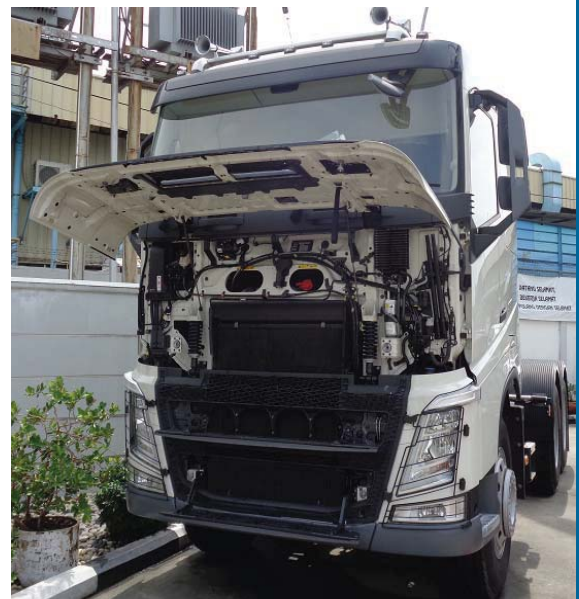
1. Jerigen 5 liter dengan part no. 85108913
2. Drum 210 liter dengan part no. 85108914

Coolant VCS dikemas dalam bentuk ready mixed sehingga langsung dipakai tanpa perlu dicampur dengan tambahan air. Pencampuran coolant VCS dengan air dapat mengurangi kualitas dan fungsi anti korosif pada coolant.

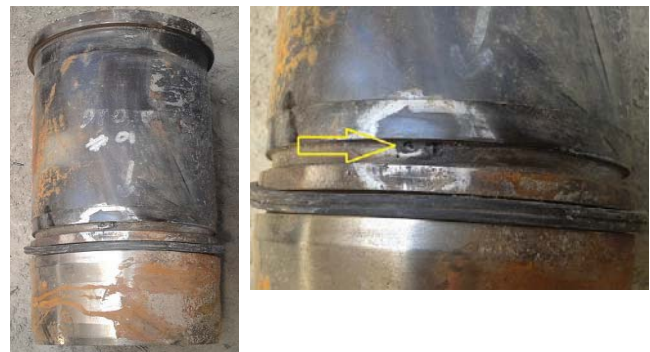
3. Kapitasi erosi dan pitting pada cylinder liner hingga menyebabkan kebocoran pada liner dan bercampurnya air pendingin dengan oli pelumas pada mesin.

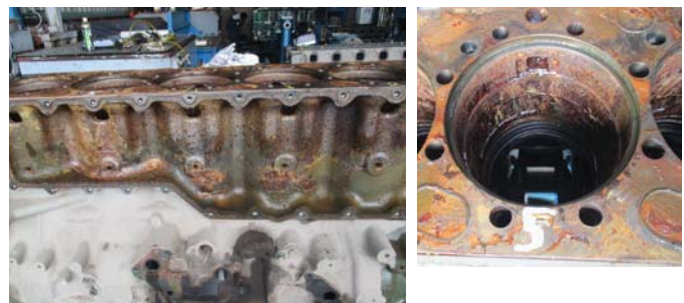
4. Kapitasi erosi, pitting dan korosif pada cylinder block.

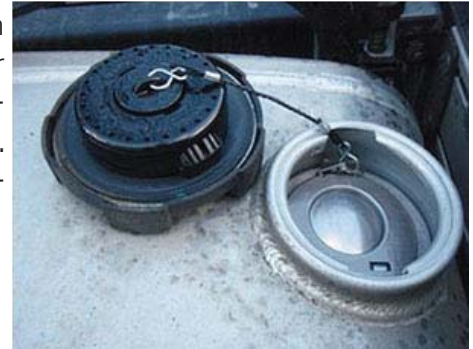
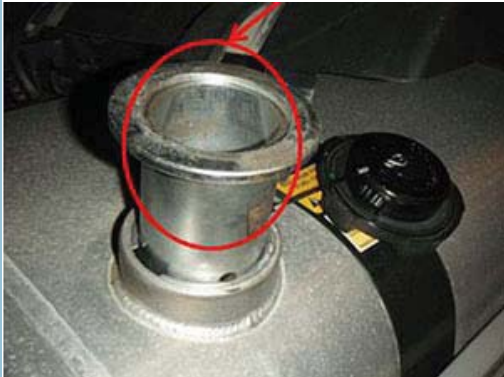
Air dan kotoran bisa masuk ke dalam tangki fuel disebabkan posisi tutup tangki yang tidak tepat pada saat pemasangan. Leher pengisian fuel yang cacat, penyok atau sedikit oval dapat menyebabkan posisi yang tidak pas saat pemasangan tutup tangki. Kondisi tersebut membuat driver merasa kesulitan untuk memastikan tutup tangki dapat duduk dengan tepat.

Jika hal tersebut terjadi, gunakan special tool 9992241 dengan diameter luar 79 mm. Tekan tool ke tempat pengisian fuel dengan palu untuk mendapatkan ukuran lubang yang tepat.

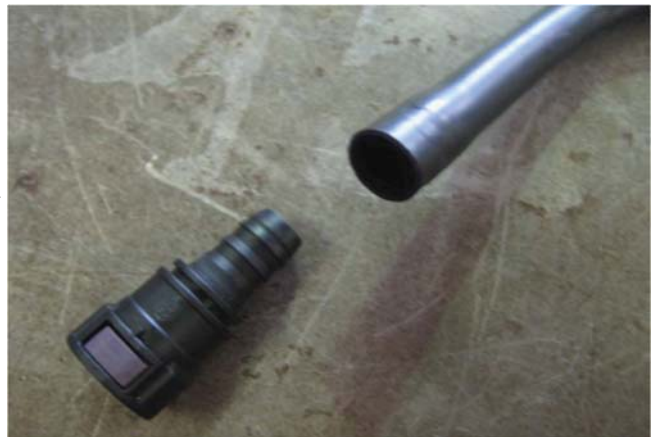
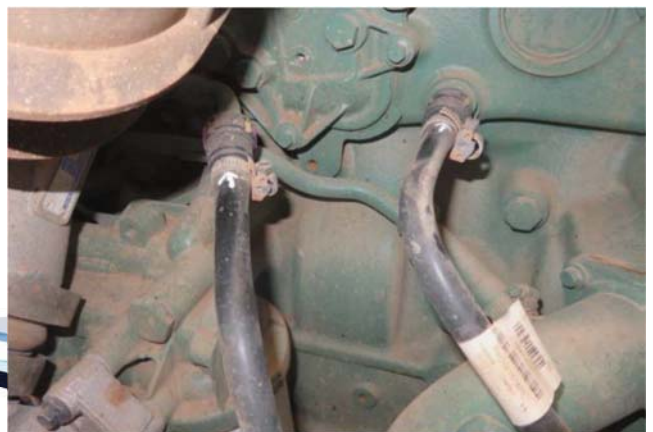
Truck FH(4) dan FM(4) dengan engine D16c dan D13A yang dioperasikan pada lokasi dengan suhu daerah operasi yang tinggi serta medan dan beban yang berat dapat mengalami permasalahan kebocoran air pendingin (coolant) akibat terlepasnya plastic hose dari connectornya.

Temperature daerah operasi yang tinggi (ambient temperature) serta medan dan beban yang berat dapat meningkatkan suhu kerja mesin. Hal ini dapat menyebabkan terlepasnya selang air pendingin dari connectornya sehingga menimbulkan kebocoran air pendingin.

Untuk mengatasi permasalahan ini, pasang clamp selang (hose clamp) part no 992081 sebanyak 2 buah pada truck type FH(4) dan FM(4).

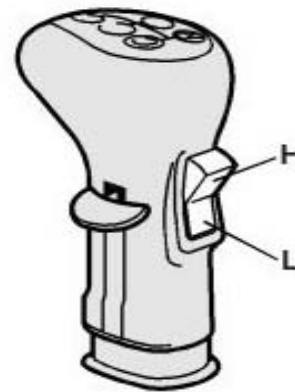
8. Jika pada pengetesan langkah 5 ditemukan kondisi gear tidak dapat berpindah ke posisi low splitter (lampu indicator tidak menyala dan tidak terdengar perpindahan gear splitter) mengindikasikan pemasangan inhibitor valve terlalu keluar. Setel masuk stopper screw (A) dan inhibitor valvenya kemudian lakukan pengetesan ulang dari langkah 1 sampai dengan 7 hingga tidak terdengar noise dan hentakan pada truck ketika gear lever digerakkan ke posisi gear mundur.

H High split

L Low split

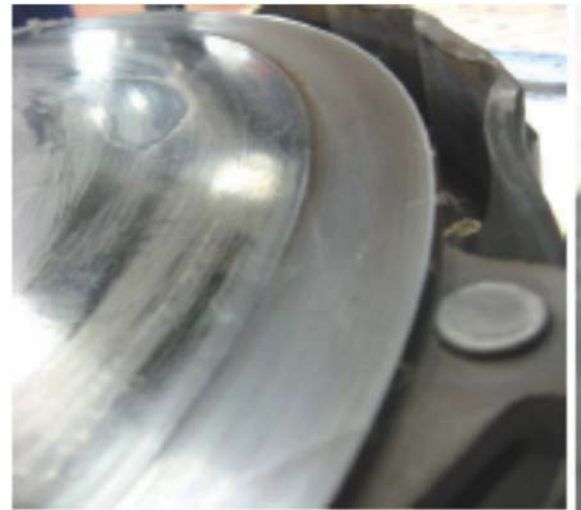
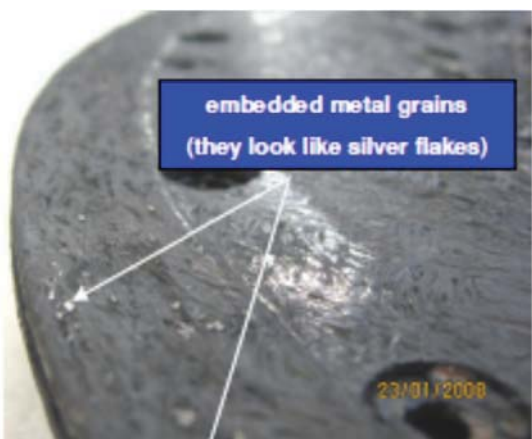
Gambar dibawah memperlihatkan keausan yang terjadi pada flywheel dan pressure plate akibat dari overload.

Salah satu tanda yang dapat kita lihat yaitu adanya serbuk besi yang menempel pada permukaan driven plate dibagian ujung luar lingkaran. Dalam kondisi permukaan driven plate yang tidak terlalu parah akan dapat ditemukan keausan yang kasar pada bagian luar disc clutch tersebut.
