Edisi X—Juli 2014

- Bio Diesel
- ST 21-131-01 D13
Burnt Exhaust Valve
- Cara Monitoring
keausan clutch
pada Volvo Manual
Transmisi

ST 21 - 131 - 01 D13A Burnt Exhaust Valve

Cara monitoring keausan clutch / kampas kopling

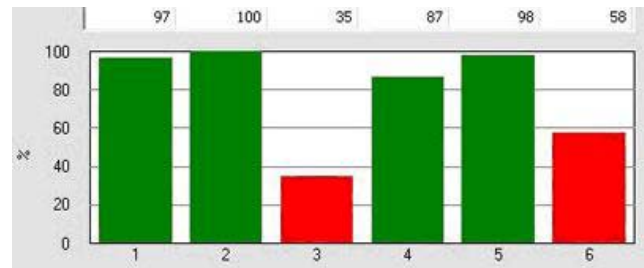
Dari peristiwa tersebut lama - kelamaan kompresi pada cylinder akan bocor. Contoh cylinder yang mengalami kebocoran seperti pada gambar hasil tes kompresi berikut.

Pada gambar terlihat cylinder 3 dan 6 mengalami kebocoran kompresi.

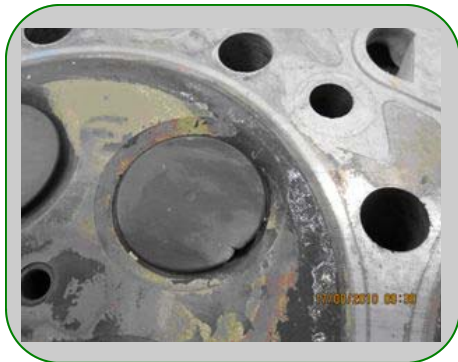
Hal ini terjadi pada exhaust valve dan valve-seats yang mengalami korosi dan terbakar yang diakibatkan oleh asam sulfur pada daerah exhaust. Korosi tersebut juga dikarenakan proses kondensasi dari cold starts dan kandungan asam sulfur yang meningkat pada bahan bakar diesel. Asam sulfur akan menyerang pada bagian yang sama di semua cylinder.

Contoh gambar dari burnt exhaust valve dan seats seperti pada gambar di samping.

Sebagai tindakan atas permasalahan tersebut, engine dengan variant yang baru, EAP-LHD2 telah diciptakan untuk D13A dan D13C yang sering mengalami masalah tersebut. Pada variant ini sudah included dengan new exhaust valve seats dan new exhaust valves.

Untuk unit type lama yang dapat menggunakan part number baru tersebut ketika di lakukan perbaikan. Part number baru tersebut adalah:

P/N 21016539, exhaust valve x 12 (EAP-LHD2)

P/N 21411028, exhaust valve seat x 12 (EAP-LHD2)

Pada saat melakukan perbaikan exhaust valve seats dan exhaust valves harus selalu diganti secara bersama - sama pada semua cylinder. Perbaikan harus dilakukan sesuai dengan VST operation 21105-5.

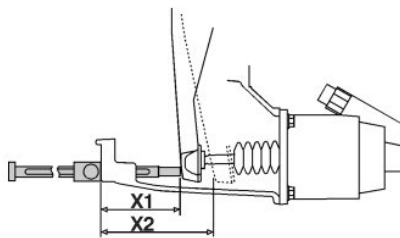
4. Catat hasil pengukuran tadi pada label seperti berikut

Pada saat pengukuran clutch baru, hasilnya ditulis pada kolom X1, sedangkan pada saat pengukuran keausan clutch, hasilnya ditulis pada kolom X2

Keterangan :

X1 : Ukuran pasang baru clutch

X2 : Nilai saat di ukur

Y : X2-X1

Date : Tanggal pengukuran

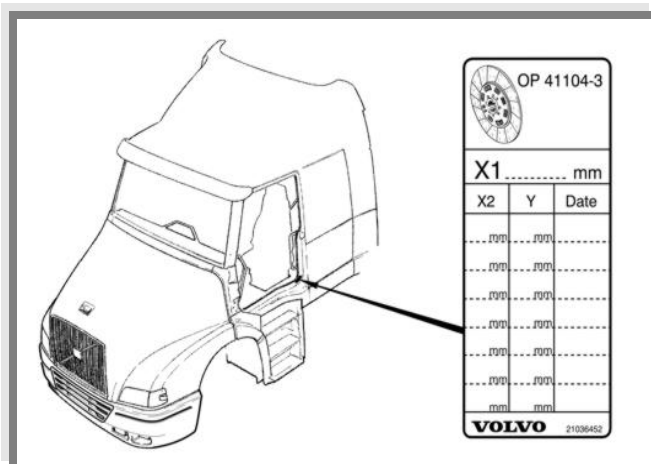
Bila telah dilakukan penggantian clutch dengan yang baru, maka prosedur pengukuran baru dimulai dengan decal/label yang baru. Jika terjadi penggantian servo clutch, tetapi friction plate tidak di ganti, ukuran servo clutch yang baru disamakan dengan servo clutch sebelumnya

Hal ini penting untuk dilakukan untuk memonitoring keausan clutch, sehingga ketika nilai Y pada decal/ label telah mencapai batas maksimal spesifikasi keausan, kita dapat mengetahui bahwa harus segera dilakukan penggantian disc clutch tersebut untuk menghindari kerusakan yang lebih parah.
