TECHNICAL & WARRANTY INFORMATION TIPS

Daftar Isi

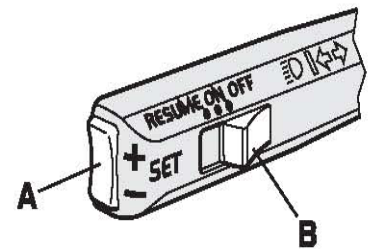
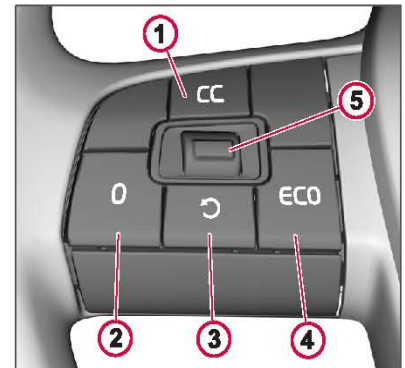
MENGATUR ENGINE SPEED IDLE

Prosedur :

1. Pastikan tekanan angin dalam kondisi terisi penuh (6.5-8.5 bar).
2. Pastikan Accelerator pedal dalam keadaan bebas
3. Tekan/injak brake pedal. **Brake pedal harus dalam keadaan tertekan selama penyetelan berlangsung.**
4. Tekan dan tahan tombol B untuk unit FM/FH Classic atau tekan dan tahan tombol "3" untuk unit FM(4)/FH(4) selama paling tidak 3 detik (Engine speed akan turun ke titik terendah penyetelan) setelah itu lepaskan tombol.
5. Setel engine idle speed sesuai dengan keinginan (setelan standart antara 550-650 Rpm) dengan menggunakan tombol A untuk unit (FM/FH) atau tombol "5" untuk unit FM(4)/FH(4).
6. Setelah menemukan settingan yang tepat, tekan dan tahan tombol B dan A pada FM/FH Classic secara bersamaan atau tombol "3" pada FM(4)/FH(4) lalu tahan selama paling tidak 3 detik
7. Lepaskan brake pedal. Settingan engine speed idle baru telah tersimpan.

Pada unit FM(4)/FH(4), di layar/display akan muncul pesan bahwa setelan baru telah tersimpan. Jika terjadi kesalahan selama penyetelan, engine speed idle akan kembali pada settingan sebelumnya.

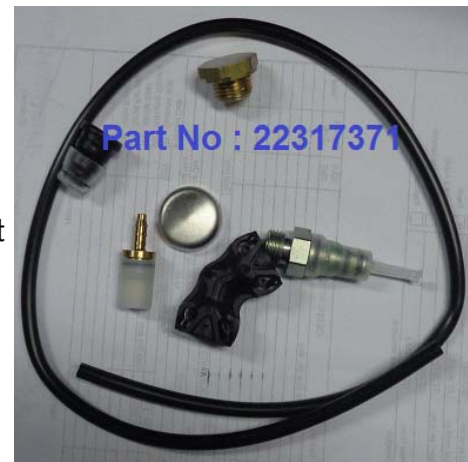
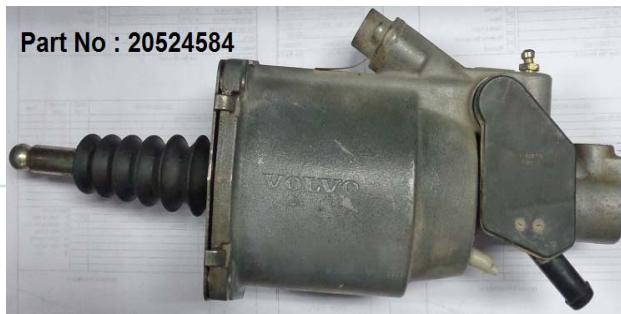
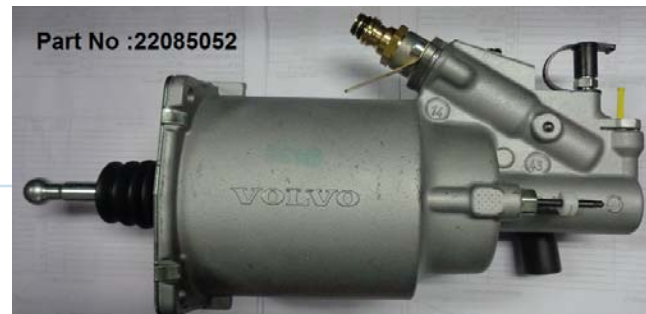
Penggantian Servo Clutch Model Baru

Saat ini telah tersedia servo clutch baru dengan part no 22085052 sebagai improvement dari servo clutch part no 20524584. Ketika melakukan penggantian servo clutch pada truck yang sebelumnya menggunakan servo clutch part no 20524584 dengan servo clutch part no 22085052 diperlukan **tambahan installation kit part no 22317371**. Information ini dapat di temukan di impact pada part information dan TPI 413-009, Clutch servo kit.

Truck yang telah menggunakan servo clutch terbaru part no 22085052 tidak perlu lagi menggunakan inhibitor valve splitter control yang dipasang di depan cabin. Splitter control menjadi kesatuan system didalam servo clutch.

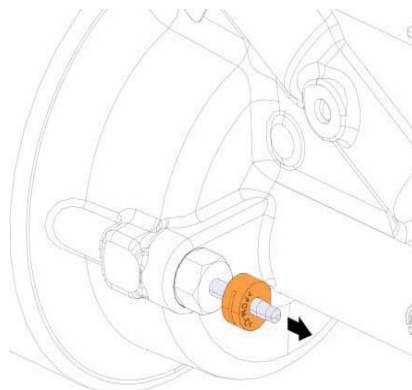
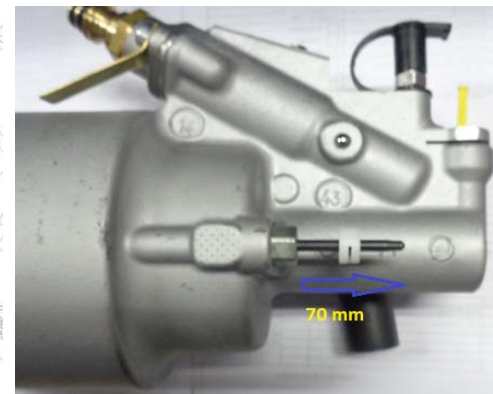
Proses Pemasangan Servo Clutch Model Baru

Ketika melakukan pemasangan servo clutch baru pada truck yang sebelumnya menggunakan servo clutch model lama kita perlu mengeluarkan rod sepanjang 70 mm agar servo clutch dapat duduk atau rapat sempurna dengan clutch housing. Ada kalanya ketika proses pemasangan ada sedikit celah diantara clutch servo dan clutch housing, hal tersebut adalah normal. Jika celah terlalu besar, tekan servo clutch secara merata kearah clutch housing lalu kencangkan baut pengikatnya. Servo clutch akan rapat ketika baut pengikat clutch servo dikencangkan.

Ketika proses pengencangan baut, jangan kencangkan salah satu baut secara langsung tetapi kecangkanlah secara bergantian sesuai agar pengencangan baut seimbang, servo clutch duduk sempurna dan rapat.

Petunjuk pemasangan servo clutch baru dan modifikasinya terdapat di impact operation no 41336-2 Clutch servo, new install.

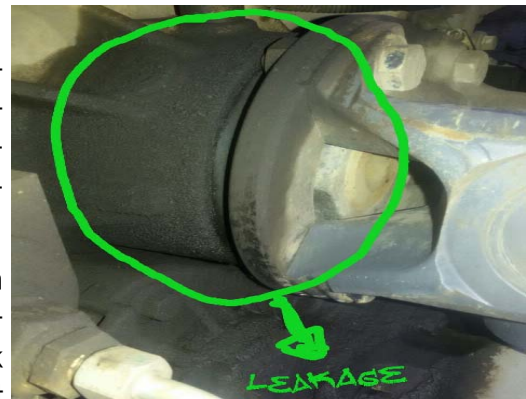
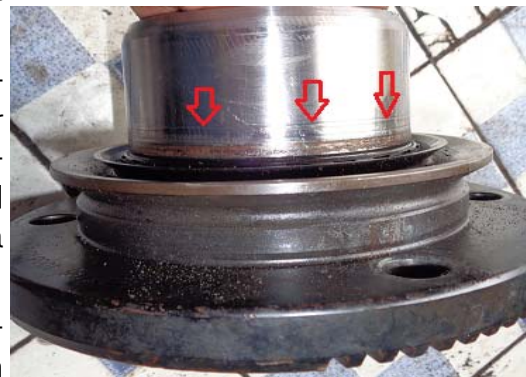
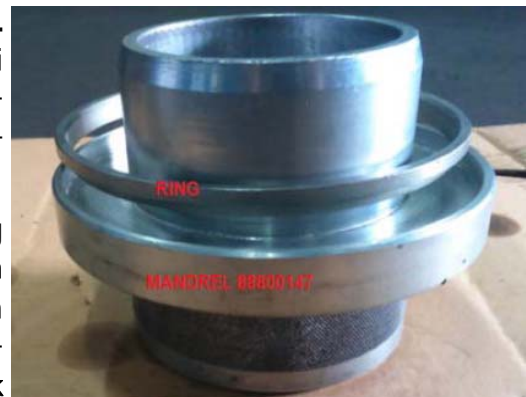
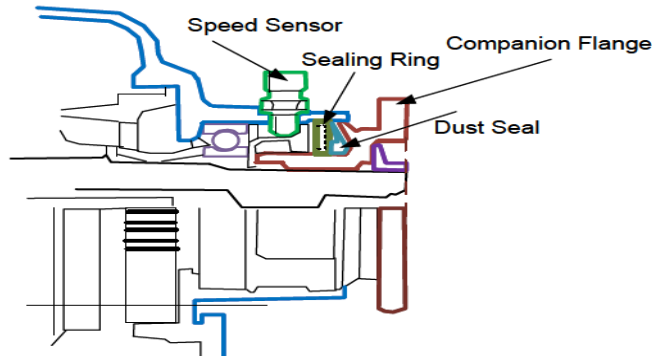
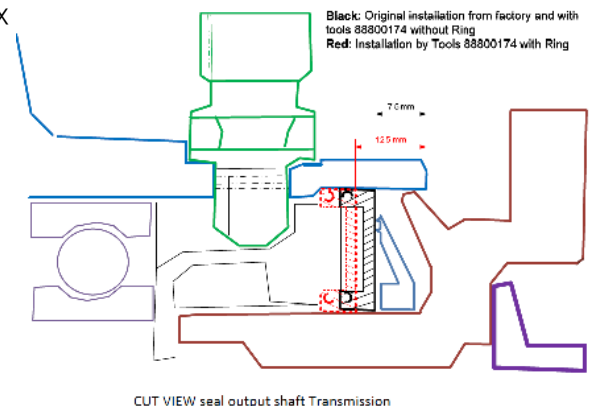
Pemasangan Seal Output Shaft Transmission

Ditemukan adanya permasalahan seal output transmision bocor dengan life time yang sangat rendah. Selain kebocoran oli ditemukan juga gerusan atau keausan melingkar pada hub companion flange yang bersentuhan langsung dengan seal.

Berdasarkan analisa yang telah dilakukan, kebocoran pada seal dan gerusan atau keausan pada hub flange disebabkan oleh adanya debu, pasir atau kotoran yang masuk ke area seal dan menyebabkan kerusakan ketika output shaft transmision berputar atau truck beroperasi.

Saat ini ada 2 jenis special tool yang dipakai untuk memasang seal output shaft transmision. Special tool nomor 9998575 digunakan untuk memasang seal pada transmision dengan diameter output shaft 70 mm. Special tool nomor 88800174 digunakan untuk memasang seal pada transmision dengan diameter output shaft 80 mm.

- Pada special tool nomor 88800174 terdapat tambahan ring, dimana ring tersebut seharusnya hanya digunakan pada Volvo Transmision yang dilengkapi dengan retarder.
- Pada umumnya truck yang beroperasi di Indonesia tidak dilengkapi dengan retarder sehingga seharusnya ring pada special tool tersebut tidak digunakan ketika melakukan pemasangan seal pada transmision/gearbox.

Jika ring tersebut dipasang maka akan mendorong seal pada posisi yang lebih dalam dan menimbulkan celah diantara dust seal dan sealing ring yang memungkinkan debu, pasir atau kotoran masuk dan menyebabkan kerusakan. Ring pada tool part no 88800174 seharusnya tidak digunakan ketika proses pemasangan seal pada gearbox tanpa retarder.

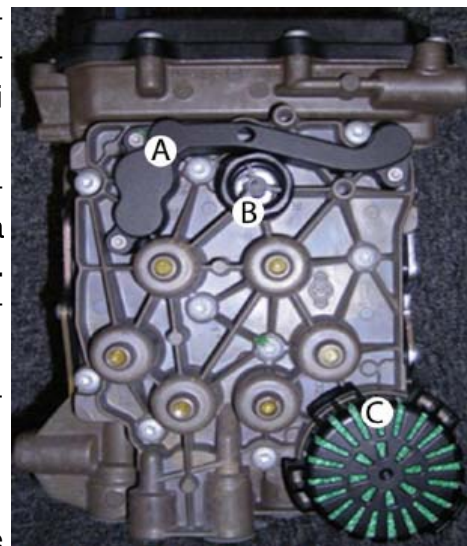
Air Production Modulator

Berikut adalah beberapa lubang (exhaust port) yang memungkinkan asal kebocoran angin terjadi :

- **Secondary Exhaust (Port A)**

Terdapat aliran angin yang sangat kecil dari solenoid valve yang keluar melalui Port A selama kurang lebih 2-3 detik.

Jika kebocoran atau aliran angin berlangsung secara terus menerus dan keluar melalui Port A, itu menunjukkan kondisi yang tidak normal. Lakukan pengetesan dan catat apakah kebocoran angin terjadi ketika truck dalam kondisi parking, release atau keduanya.

- **Main Exhaust Silincer (Port B)**

Angin akan keluar melalui port B setelah tekanan maksimum tercapai. Setelah keluarannya angin dengan kecepatan dan tekanan yang tinggi, ketika tekanan di tangki telah mencapai 12.5 bar akan terdengar suara aliran udara yang sangat halus yang mana tekanan balik dari tangki menuju ke filter cartridge untuk regenerasi volume, hal tersebut adalah normal.

Permasalahan atau kondisi yang tidak normal terjadi jika kebocoran pada Port B terjadi ketika tekanan angin belum mencapai maksimal atau ketika compressor sedang dalam proses melakukan pengisian angin ke tangki.

- **Parking Brake Silincer (Port C)**

Angin dari chamber brake akan keluar melalui port C ketika parking brake valve diaktifkan.

Permasalahan atau kondisi yang tidak normal terjadi jika kebocoran pada Port C terjadi ketika parking brake valve dalam posisi release atau ketika truck beroperasi.

Yang harus dilakukan ketika melakukan fault tracing atau perbaikan pada masalah kebocoran angin pada APM adalah **periksa dan beri tanda dari lubang manakah asal terjadinya kebocoran angin**. Kebocoran angin bisa saja terjadi pada beberapa lubang yang berbeda dan terjadi secara bersamaan.

Adakalanya kebocoran terjadi pada sealing filter cartridge ketika compressor bekerja, jika kasus ini terjadi cukup ganti filter cartridgenya saja (sealing akan disupply bersamaan ketika order filter cartridge).

- Berilah keterangan asal kebocoran pada kolom complaint cause correction warranty claim (WCF).
- Berilah **tanda (marker)** pada APM di posisi kebocoran angin berasal, lalu beri warranty tag.
- Jangan bersihkan part yang di claimkan, cukup tutup semua lubang yang ada.
- Tulis error code atau DTC, jika ada.
