# TWIN TIPS

Edisi IV  
September 2013

## Inner Air Cleaner / Adapter Outer Air Cleaner FM/FMX

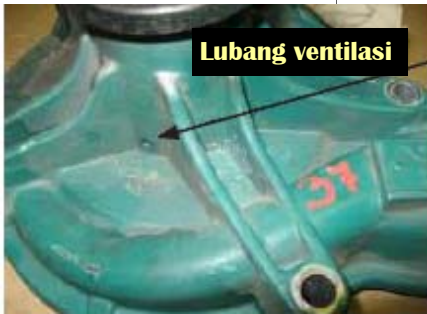
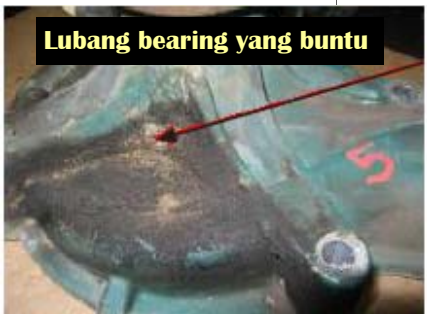
- Penting untuk di perhatikan agar selalu menjaga kandungan glycol/VCS dan level coolant untuk menghindari kerusakan seal coolant pump, dan juga agar di pastikan bahwa ada cukup coolant untuk dapat melepaskan gelembung udara yang terjebak di dalam system.
- Drive Belt harus selalu di periksa secara rutin untuk meyakinkan tidak terjadi misalignment putaran yang dapat menyebabkan beban berat pada bearing coolant pump.
- Dan juga lubang ventilasi dari kebuntuan akibat debu dan kotoran. Ada kemungkinan tutup plastic coolant pump terlepas dan hilang, jika hal ini terjadi maka tidak perlu ganti oil pump, cukup ganti tutup plastiknya saja.

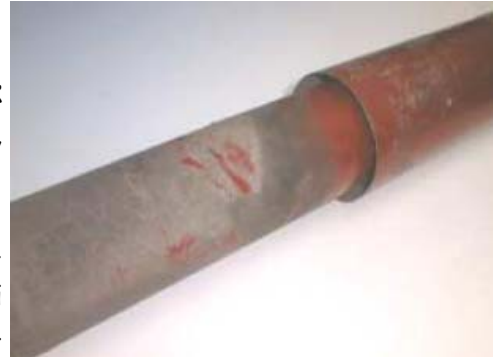
- Tanda-tanda shock nampak basah oli (Misting)
  - Lapisan minyak yang berada pada batang Shock Absorber seakan-akan telah terjadi kebocoran, kondisi ini mungkin dapat menipu
- Penyebabnya
  - Suhu yang tinggi dapat menyebabkan terjadinya semacam pengembunan dan endapan, hal ini adalah normal karena oli di perlukan untuk pelumasan seal rodnya

**Catatan:** Langkah Pemeriksaan jangan di lakukan setelah unit beroperasi saat kondisi hujan atau setelah di cuci. Pemeriksaan harus bebas dari adanya air untuk mendapatkan analisa yang tepat.

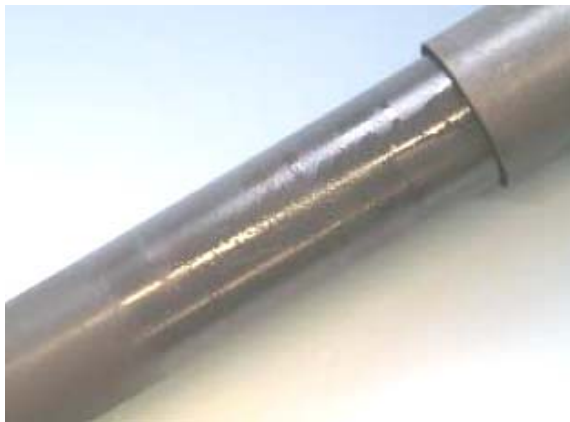
Tarik shock pada posisi terpanjang, sentuhlah ujung bagian atas dari tabung shock dengan jari yang kering. Jika jari tetap kering, menandakan shock tidak bocor, jika hal tersebut meragukan, bersihkan shock dan ulangi lagi tes tersebut setelah beberapa hari operasi.
