# TWIN TIPS

Technical & Warranty Information Tips

Edisi XII—April 2015

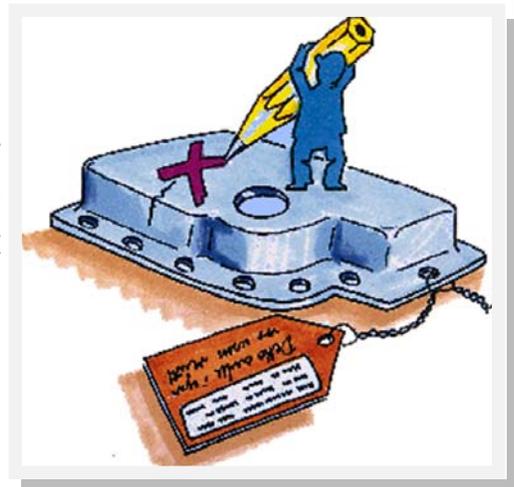
Selain penjelasan pada C3 text yang harus jelas, penandaan (**MARKING**) kerusakan pada komponen warranty juga perlu dilakukan. Sering ditemukan part warranty dari jobsite diterima tanpa adanya penandaan bagian kerusakan pada part tersebut. Proses penandaan tersebut terlihat simple namun dapat membantu mempercepat analisa klaim warranty. Sebagai contoh misalnya seperti pada sebuah claim radiator, apabila radiator tersebut tidak diberi tanda kerusakan, akan sulit menentukan daerah mana yang mengalami kebocoran apabila tidak dijelaskan secara detail bagiannya pada c3 text di WCF. Akan lebih mudah memberi tanda ketika komponen masih terpasang atau baru saja di bongkar dari unit.
