TPI, 238 - 034, Pressure Sensor

Daftar Isi

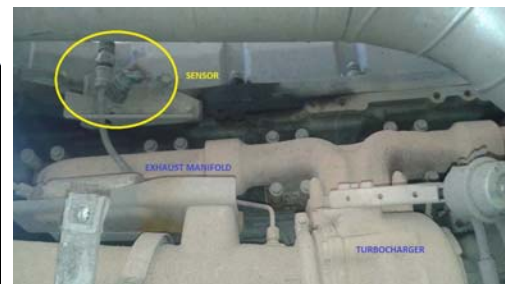
Sering ditemukan problem engine brake abnormal pada unit FH16 (4) dan muncul error EMS P047013. Problem tersebut disebabkan karena terminal pada sensor dan connector kabel yang aus sehingga menjadi longgar.

Keausan pada sensor dan connector disebabkan oleh getaran yang terjadi pada engine dan temperature kerja engine yang tinggi. Untuk mengatasi permasalahan tersebut saat ini Volvo telah menyediakan bracket model baru dengan part no 22643809 dan pipe set part no 22811869 sebagai pengganti bracket dan pipe set yang lama. Informasi perubahan bracket ini dapat ditemukan di impact, TPI, 284-034, pressure sensor.

Jika ditemukan keausan pada sensor dan connector seperti pada gambar diatas, maka disarankan untuk dilakukan penggantian suku cadang sebagai berikut :

No	Part No	Description	Qty
1	984849	Housing Black	1
2	3963410	Cable Seal	4
3	984846	Cable Terminal	4
4	22811289	Pipe Set	1
5	22643809	Bracket	1
