DAFTAR ISI:

TwIn Tips adalah kumpulan informasi Teknikal dan Warranty yang dapat menambah pengetahuan terkait dengan improvement ataupun prosedur baru. Sehingga dapat meningkatkan pengetahuan dan metode yang belum di jelaskan pada literature.

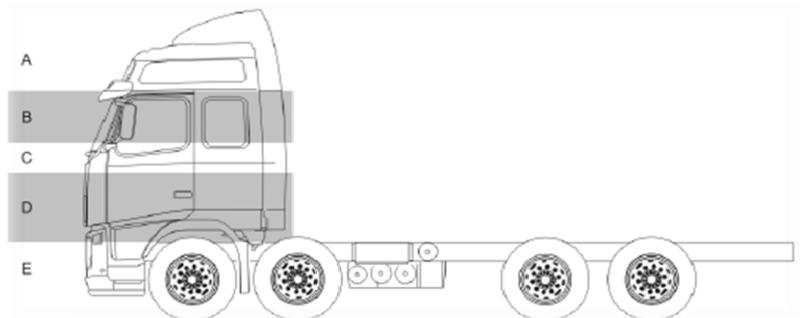
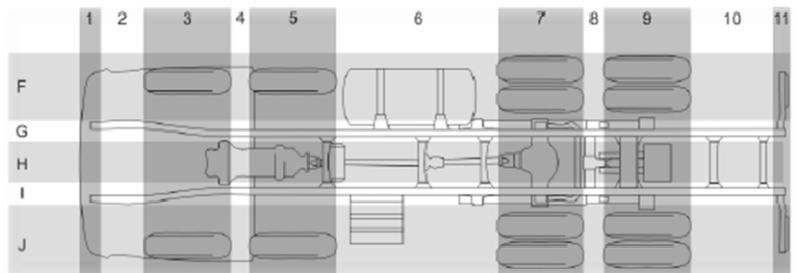
Penulisan kordinat posisi kerusakan akan membantu mempermudah pemahaman letak kerusakan. Tulislah kordinat seperti pada gambar di bawah ini.

Contoh : Apabila di lakukan perbaikan pada kabel lampu depan sebelah kiri, gunakan penulisan kordinat EJ1. Ketika melakukan penggantian / perbaikan hose tangki solar, gunakan penulisan kordinat EG6

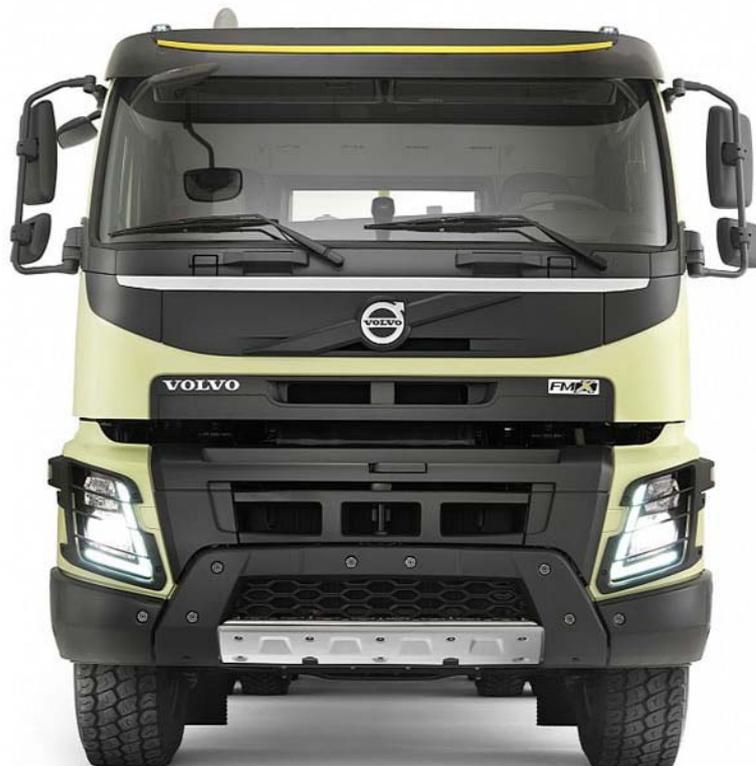
Di temukan adanya indikasi oli yang berlebihan pada pipa pernapasan mesin (breather). Hal ini terkait dengan design perangkap oli (oil Trap) di kombinasikan dengan Fuel Dilution atau kelebihan pengisian oli.

Untuk menanggulangi hal tersebut, telah tersedia Valve Cover dengan nomor catalog 21931368 sebagai pengganti.

Jika hal tersebut di atas terpenuhi, maka penggantian Valve Cover dengan perangkap oli (oil trap) yang lebih panjang no. 21931368 dapat di gunakan

Catatan : Valve Cover versi ini tidak boleh di gunakan untuk truck dengan Topography operasional Very Hilly (VH)
