Daftar Isi

TSB V-56-155, APM Error Code C10267A, Air Leakage Detection FH(4),FM(4)

Modifikasi Steering Pipe and fitting connector

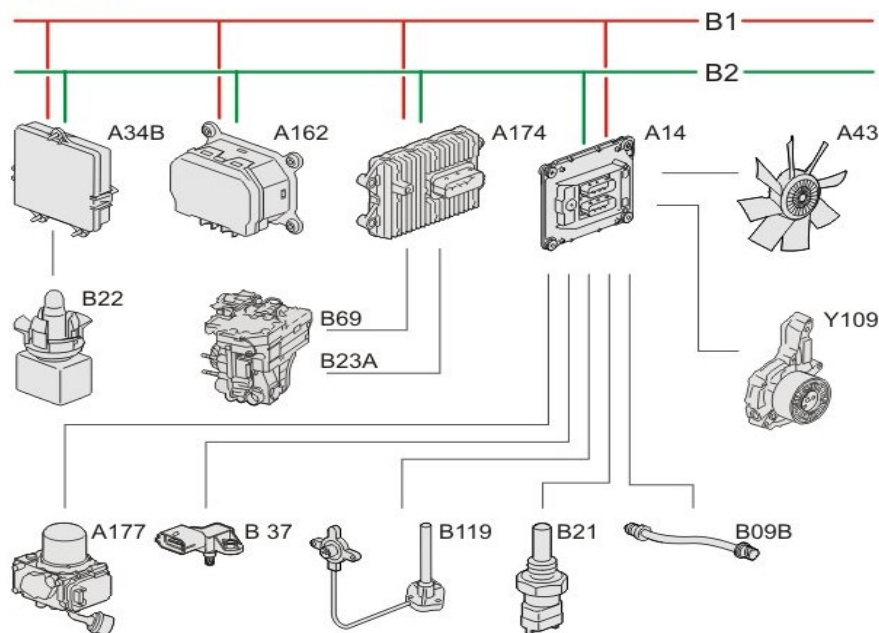
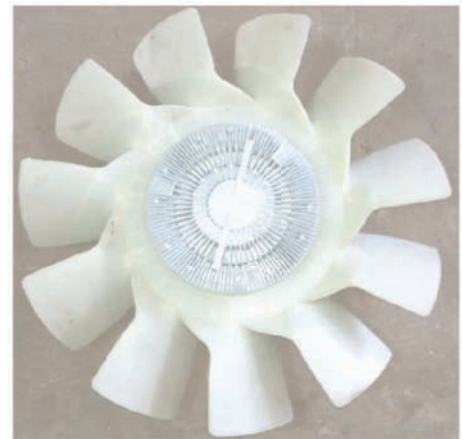
Activation

Pada truck FH(4) dan FM(4) ditemukan beberapa kasus sistem kerja fan (kipas radiator) tidak normal, fan menjadi sering engaged dan mendengung ketika kecepatan truck dibawah 20 km/jam. Fan aktif engaged dan mendengung setiap 30 detik dan driver mengeluhkan fan abnormal noise atau mendengung. Kesalahan analisa dan pemahaman atas permasalahan ini dapat menyebabkan penggantian part yang tidak perlu.

Akar permasalahan yang menjadi penyebab seringnya engagement fan adalah gangguan pada software CIOM (Cab) sehingga CIOM tidak meneruskan signal dari CCM ke EMS (EECU) secara tepat. Kurangnya informasi sinyal dari CIOM ditafsirkan oleh EMS (Engine) sebagai skenario kegagalan dan memaksa EMS fan strategi ke mode cadangan untuk fan menjadi aktif / engage.

1. Download software CIOM update dengan Volvo Tech Tool (VTT) lalu install software ke truck.
2. Pastikan part number software utama dari CIOM yang terpasang di truck telah terupdate atau telah diperbaharui.

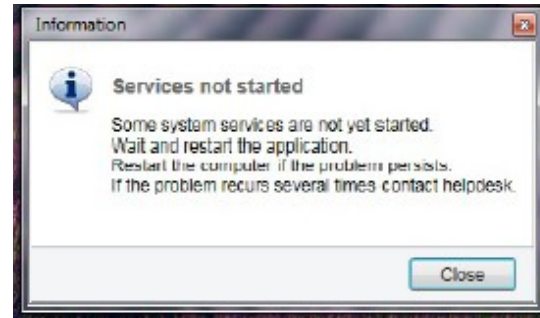
Langkah 1 dan 2

Ada kalanya kita tidak dapat masuk ke menu program Techtool dan muncul error informasi "Service not started" ketika kita melakukan klik menu icon Techtool di layar desktop.

1. Klik menu **START** lalu **All Program** lalu **Techtool**
2. Klik menu **Log Manager**
3. Pada jendela log manager, klik icon "**Start Baf Service**" tunggu hingga muncul pesan yang menyatakan system sudah start/running, lalu klik **OK**.
4. Selesai. Lakukan log in ke menu tech tool seperti biasa
