TSB V-81-120, Cab tilt cylinder, loose O-ring

Technical Service Bulletin V-38-153

Technical Service Bulletin V-56-160

KEBOCORAN PADA PIPA STEERING

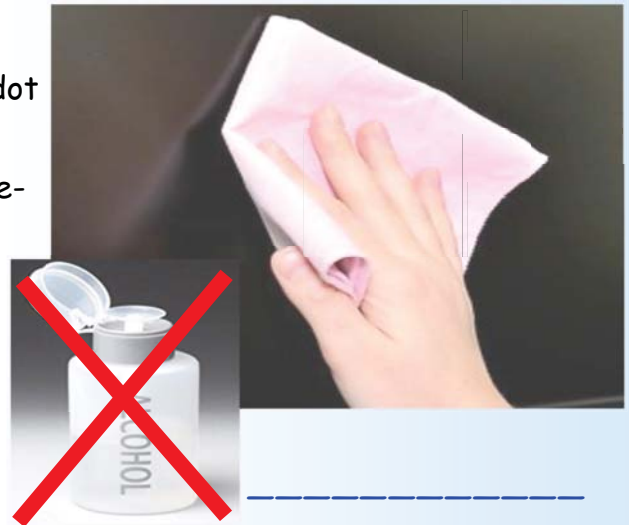
Cover glass instrument cluster terkadang retak.

Alasan / Penyebab : Kaca penutup pada instrument cluster terbuat dari plastik. Membersihkan dengan produk berbasis alkohol, misalnya. Cairan pembersih, dapat menyebabkan retak pada kaca penutup.

Tindakan :

- Bersihkan dengan hati-hati, sebaiknya gunakan penyedot debu (vacuum cleaner) untuk menghindari goresan.
- Hapus noda pada kaca secepat mungkin dengan kain serat mikro bersih atau baru dan air hangat.

JANGAN GUNAKAN pembersih berbasis Alcohol di cluster instrument !

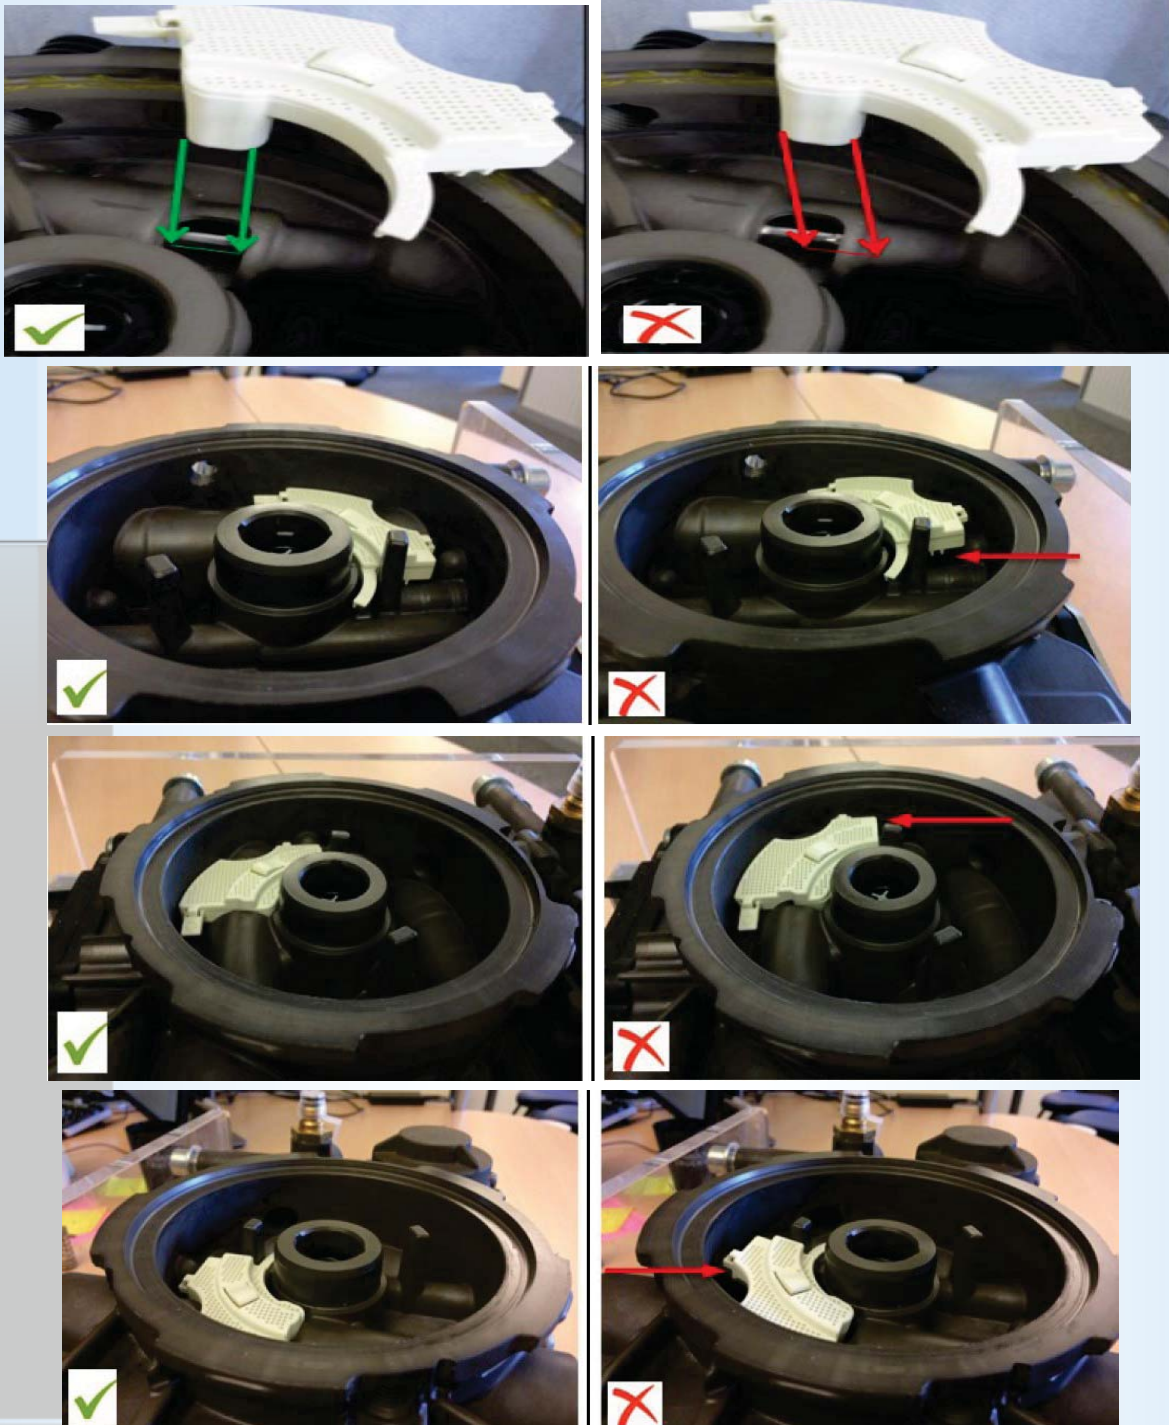
Tidak ada udara bertekanan yang terjadi sehingga tangki udara tidak terisi, kehal ini terjadi karena adanya kebocoran udara melalui main exhaust APM saat kompresor bekerja

Filter kartrid pengering rusak karena salah posisi pemasangan saat penggantian sehingga bagian plastik terjebak dalam unloader valve.

- Mengganti unloader valve P/N : 21583806 dengan cara sesuai Impact pada operasi number : 56028-4 Relief valve, replace
- Lepaskan bagian plastik yang tertinggal, dan periksa apakah permukaan valve housing sealing tidak rusak.
- Setiap penggantian unloader valve lakukan penggantian filter P/N : 22130454

Catatan : Perhatikan posisi filter agar tidak pecah saat kartrid ditekan pada tempatnya.

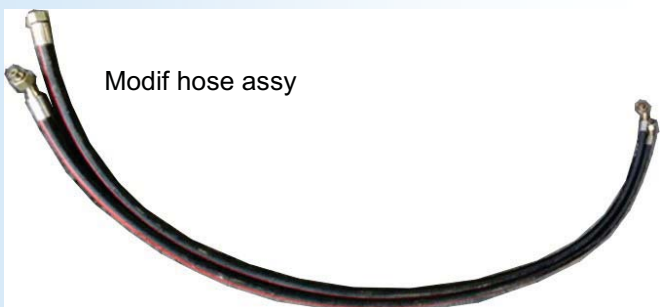
Truck FM(4) dan FH(4) mempunyai desain fitting / nipple conector type "Quick Coupling". Beberapa kasus terjadi fitting conector hose terlepas akibat getaran dan tekanan system oli steering saat unit beroperasi. Kondisi ini karena keausan pada groove pipa steering sehingga "lock ring" terlepas. Kondisi ini dapat menyebabkan roda kemudi menjadi berat dan sulit di control .

Gambar diatas adalah steering pipe P/N: 21919316 ,fitting conector P/N : 21177272 dan Hose P/N : 22282775 yang dapat di lakukan improvement menjadi 2 set hose assy dengan part number:

P/N = 21919316-1-LSA
P/N = 21919316-2-LSA
