ST 21-119 Tutup Sumbat (Oil Plug) Panci Oil (Oil Sump) Plastik

ST 87-122-01 Selang AC pecah

WB 413-01 Fungsi Drain Nipple Pada

WB 414-1 Keausan Kampas kopling, I-Shift Transmisi

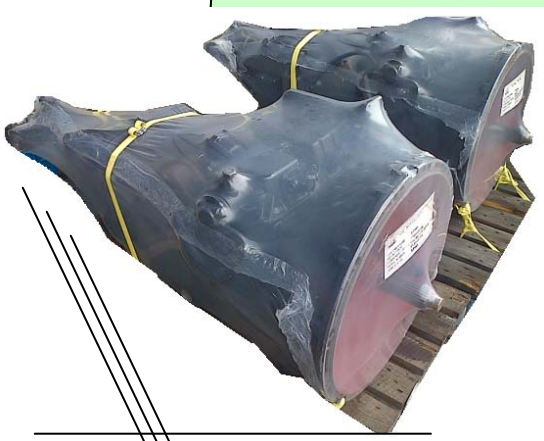
Sering di temukan bahwa kerusakan komponen yang di terima di Workshop Comex PT. Eka Dharma Jaya Sakti Balikpapan tidak sesuai dengan keluhan yang di sampaikan sebelumnya. Kerusakan tersebut di sebabkan oleh beberapa hal, di antaranya:

- Material rusak dalam proses ekspedisi akibat jatuh, terbentur dan lain-lain
- Material mengalami korosi karena terkena air hujan

Untuk menghindari kerusakan yang tidak di inginkan, tersebut dan untuk menghindari timbulnya biaya tambahan yang tidak di inginkan, maka pada proses pengiriman komponen perhatikan hal-hal di bawah ini:

- Yakinkan bahwa komponen terikat dengan kuat pada bracket yang di gunakan untuk proses pengiriman.
- Yakinkan bahwa sambungan las braket yang di gunakan dalam kondisi baik
- Bungkus dengan plastik wrapping untuk menghindari adanya kotoran, material asing atau air yang dapat masuk ke bagian-bagian komponen yang terbuka
- Beri label identifikasi untuk mempermudah pelacakan komponen
- Oli pelumas harus di kosongkan sebelum mebgirimkan Old Core, hal ini untuk menghindari terjadinya ceceran oli yang tidak di inginkan selama proses pengiriman. Khusus untuk kasus Klaim Warranty, Oli pelumas harus tetap tertinggal sebagai bahan analisis
